**VOLKSWAGEN ID.4 GTX 4X4**
**TESTDATO: 12.12.2025**
**KODE: 1901882**

**EF80783**

NBF Tilstandsrapport er utarbeidet av Norges Bilbransjeforbund og Forbrukerrådet.

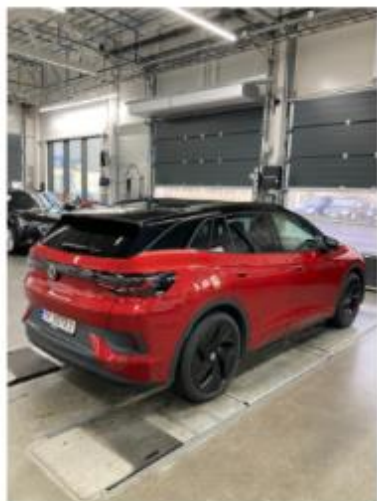
| Punkt | | Beskrivelse | Plassering |
|---|---|---|---|
| 1.2 | Frontvindu | steinsprut, nedre del, rep./limt OK (for info) | |

1.2 Steinsprut, nedre del, rep./limt OK (for info)
