# NAF Bruktbiltest

**Testdato**  
10.04.2025

**Bilmerke** BMW  
**Modell** 520D  
**Type** 5L  
**Registreringsnr.** LJ44333  
**Understellsnr.** WBAFW11060DU27086  
**Km.stand.** 325054  
**Farge** Grønn  
**Karosseritype** Sedan

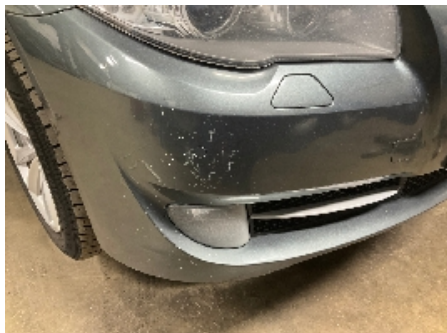
**1. Lakk / karosseri utvendig**

| Ref.Id | Repareres | Resultat | Beskrivelse |
|---|---|---|---|
| 86.2 | Lakk / karosseri utvendig | Lakkriper: | Bakluke, Venstre fordør, Venstre bakdør |

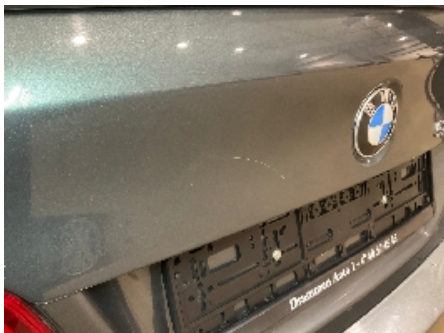
**2. Lakk / karosseri utvendig**

| Ref.Id | Repareres | Resultat | Beskrivelse |
|---|---|---|---|
| 86.11 | | Steinsprut/lakksår | Støtfanger bak, Støtfanger foran |

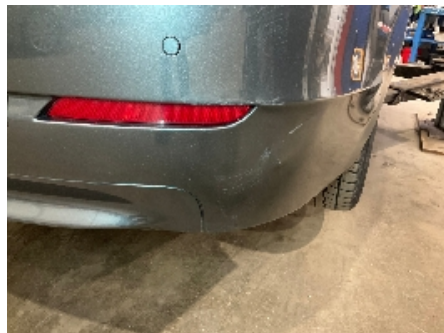
**3. Lakk / karosseri utvendig**

| Ref.Id | Opplysning | Resultat | Beskrivelse |
|---|---|---|---|
| 86.24 | | Rustangrep: | Høyre bakskjerm, Venstre bakdør, Tak |

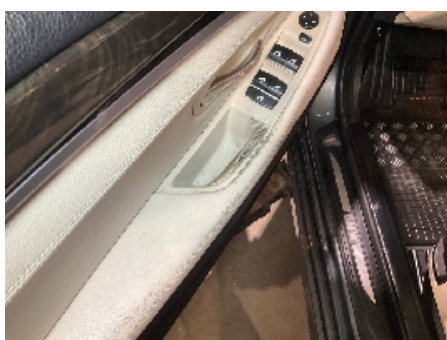
**4. Dørtrekk**

| Ref.Id | Repareres | Resultat | Beskrivelse |
|---|---|---|---|
| 96.1 | Dørtrekk | Hull/rift/flenge i dørtrekk: | Venstre fordør |

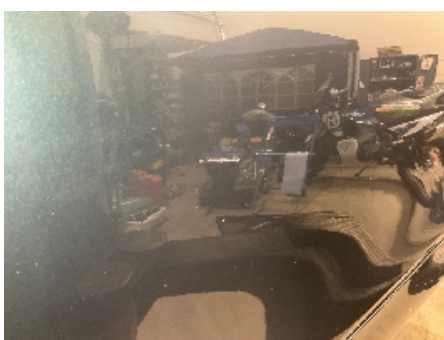
**5. Lakk / karosseri utvendig**

| Ref.Id | Opplysning | Resultat | Beskrivelse |
|---|---|---|---|
| 86.18 | | Småbulker: | Panser, Venstre bakskjerm, Venstre bakdør, Høyre fordør |

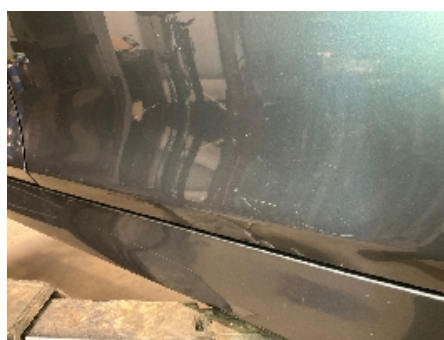
**6. Lakk / karosseri utvendig**

| Ref.Id | Opplysning | Resultat | Beskrivelse |
|---|---|---|---|
| 86.28 | | Varierende kvalitet på rep.lakkering | Panser, Venstre fordør, Høyre fordør, Venstre bakdør, Høyre bakdør, Venstre bakskjerm, Høyre bakskjerm |

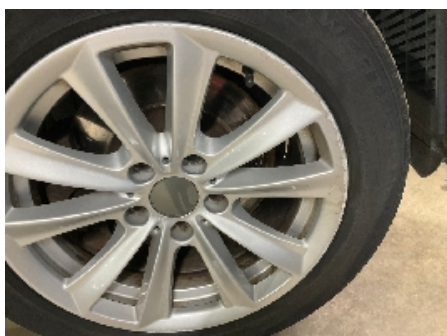
**7. Felg**

| Ref.Id | Repareres | Resultat | Beskrivelse |
|---|---|---|---|
| 66.8 | Felg | Vesentlig ripe / hakk inn til grunnmaterialet: | Høyre foran, Venstre foran |

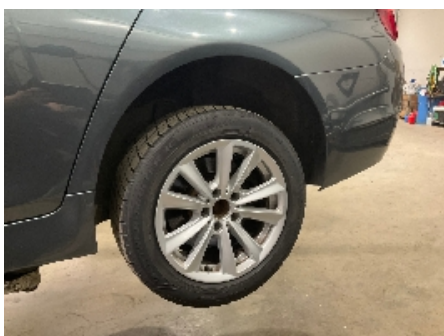
**8. Hjulapsler/navkopper**

| Ref.Id | Repareres | Resultat | Beskrivelse |
|---|---|---|---|
| 70.4 | Hjulkapsler/navkopper | Navkopp er skadet eller mangler, skift: 1 navkopp | |
