**AUDI Q6 E-TRON 4X4**
**TESTDATO: 28.10.2025**
**KODE: 1852356**

NBF Tilstandsrapport er utarbeidet av Norges Bilbransjeforbund og Forbrukerrådet.

**OPPSUMMERT STATUS PÅ KJØRETØY**

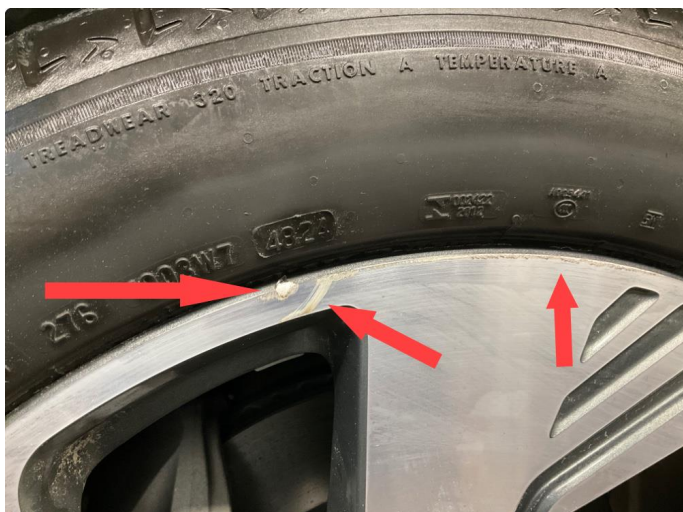
| Punkt | Beskrivelse | Plassering |
|---|---|---|
| 1.1 Dekk/Felger | riper felg Diamond Cut | |

1.1 Riper felg Diamond Cut
