# NAF Bruktbiltest

**Testdato**  
01.12.2025

| Modell | PROACE | Motoreffekt | 90 kW |
| Registreringsnr. | RL51750 | Drivstofftype | Diesel |

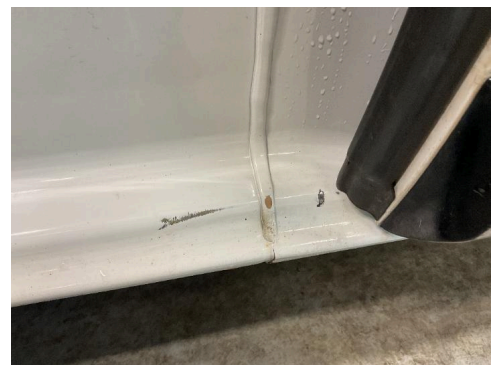
30. Døråpning

| Ref.Id | Repareres | Resultat | Beskrivelse |
|---|---|---|---|
| 97.1 | Døråpning | Sår eller skade: | Venstre fordør, Høyre fordør |

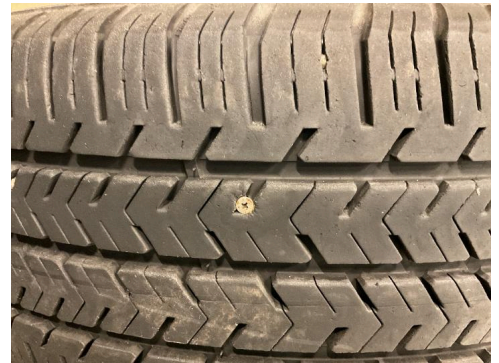
33. Ekstra hjulsett

| Ref.Id | Repareres | Resultat | Beskrivelse |
|---|---|---|---|
| 67.24 | Ekstra hjulsett | * 1 dekk har punktert | |

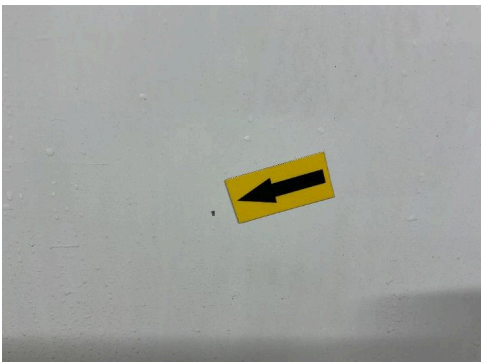
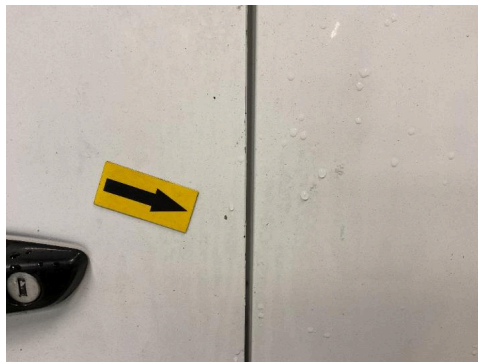
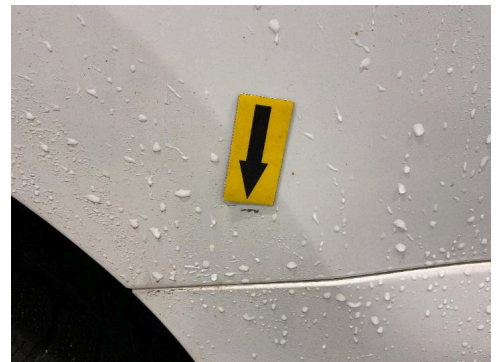
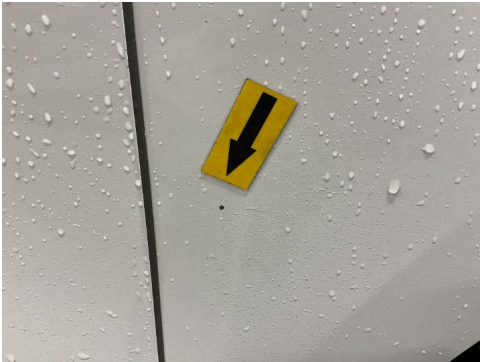
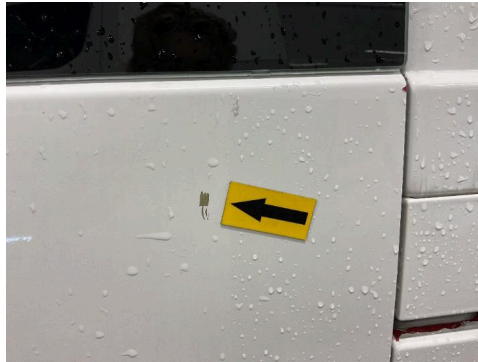
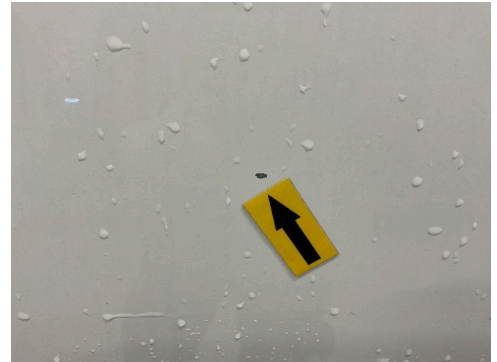
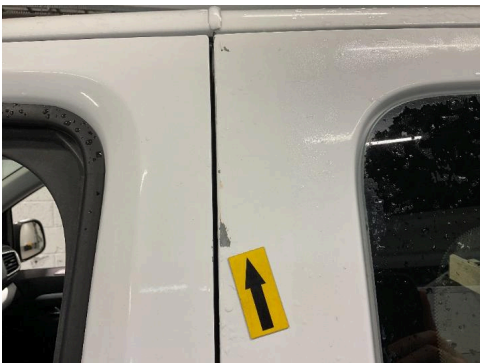
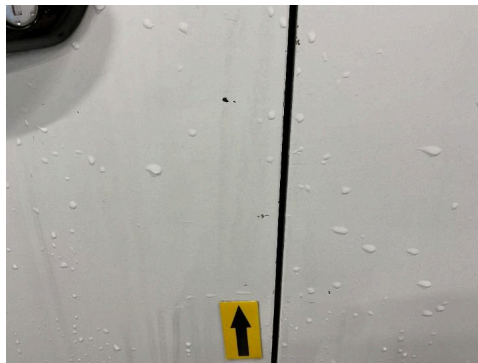
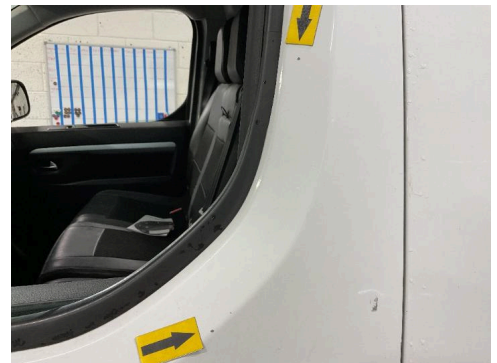
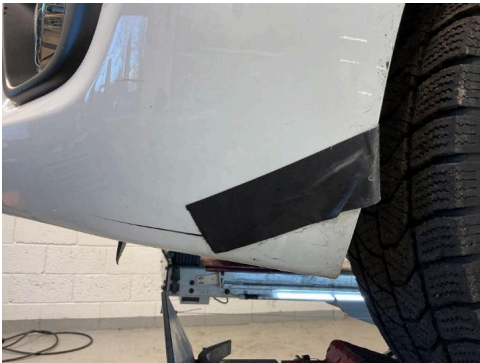
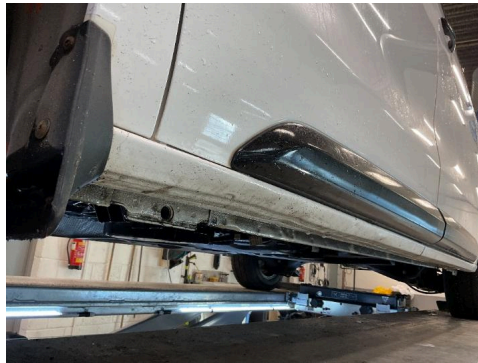
| Ref.Id | Repareres | Resultat | Beskrivelse |
|---|---|---|---|
| 86.1 | Lakk / karosseri utvendig | Bulk (er): | Kanal venstre side |
| 86.3 | | Lakkriper: | Venstre bakdør |
| 86.4 | | Skadet: | Støtfanger foran |
| 86.12 | | Steinsprut/lakksår | Bakluke, Venstre fordør, Høyre fordør, Venstre bakskjerm |

| Ref.Id | Opplysning | Resultat | Beskrivelse |
|---|---|---|---|
| 86.18 | Lakk / karosseri utvendig | Diverse småbulker/lakkriper | |

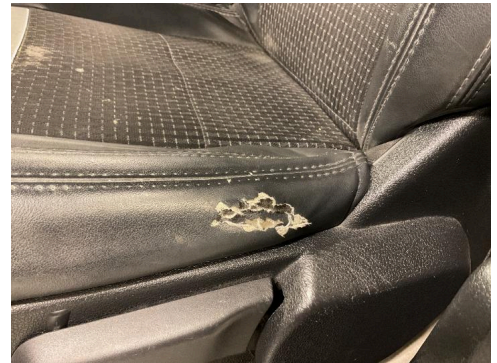
45. Seter

| Ref.Id | Repareres | Resultat | Beskrivelse |
|---|---|---|---|
| 98.3 | Seter | Hull/rift gjennom setetrekk: | Venstre foran |
