# NAF Bruktbiltest

**Testdato**  
28.11.2025

| Modell | PROACE | Motoreffekt | 90 kW |
| Registreringsnr. | RL53778 | Drivstofftype | Diesel |

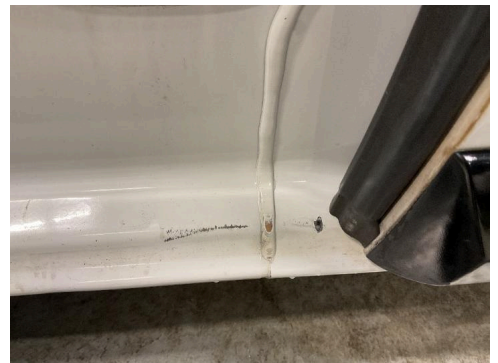
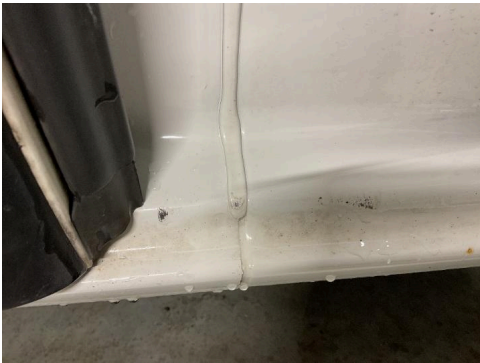
| Ref.Id | Repareres | Resultat | Beskrivelse |
|---|---|---|---|
| 97.1 | Døråpning | Sår eller skade: | Venstre fordør, Høyre fordør |

30. Døråpning

31. Døråpning

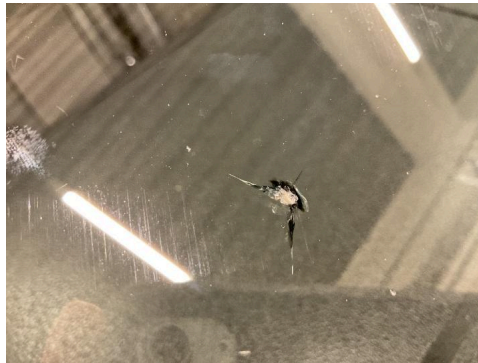
| Ref.Id | Repareres | Resultat | Beskrivelse |
|---|---|---|---|
| 81.2 | Frontrute | En eller flere steinsprutrosetter som ikke er utbedret <ul style="list-style-type: none"><li>Reparasjonsmetode:Skift</li></ul> | |

32. Frontrute

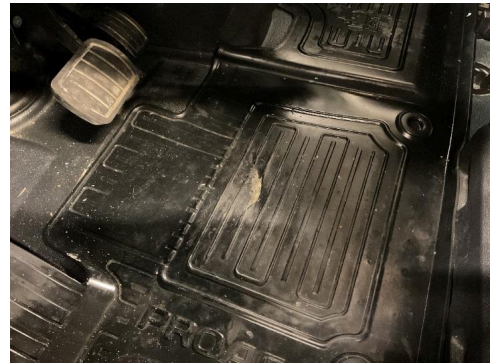
| Ref.Id | Repareres | Resultat | Beskrivelse |
|---|---|---|---|
| 100.1 | Gulvmatter/-teppe | Gulvmatte skadet eller mangler: | Venstre foran |

33. Gulvmatter/-teppe

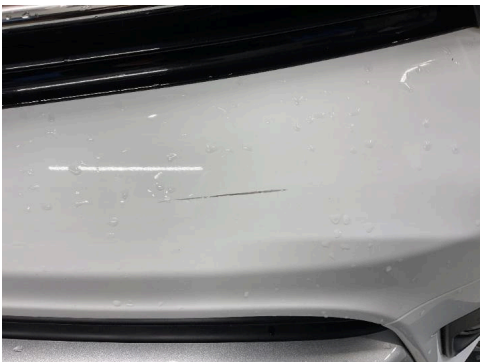
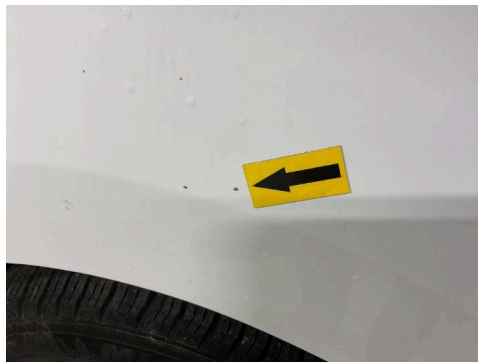
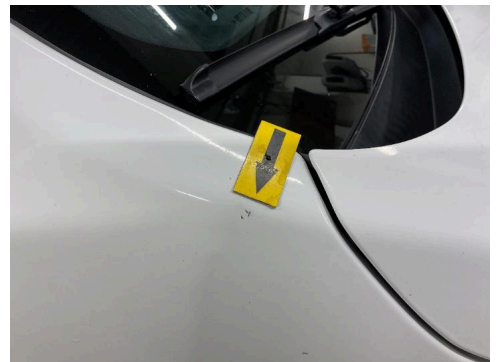
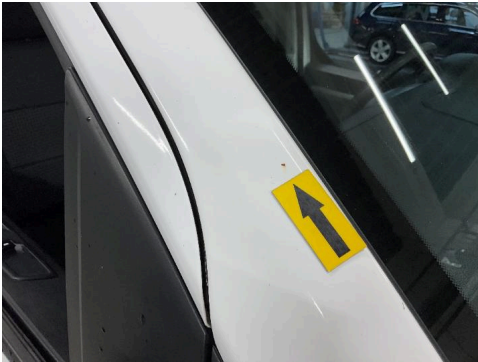
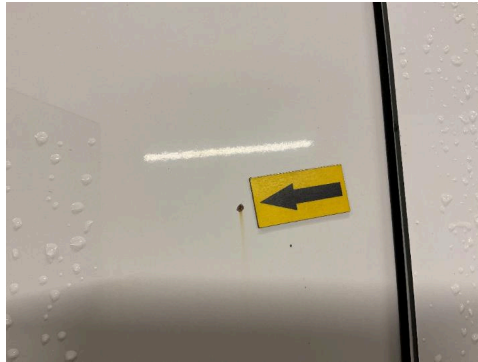
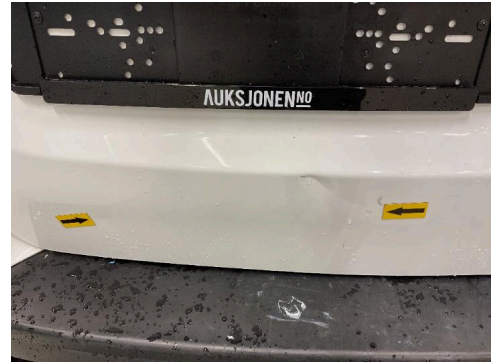
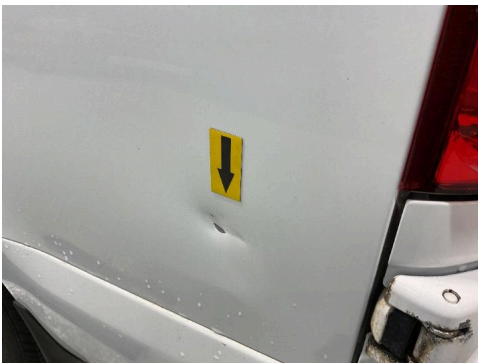
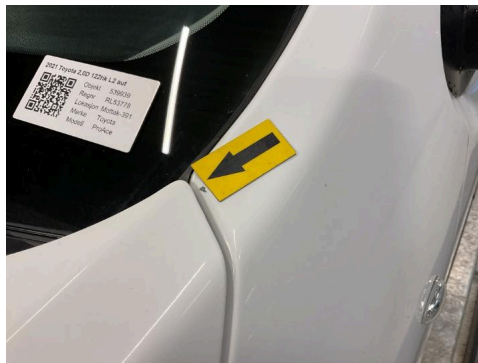
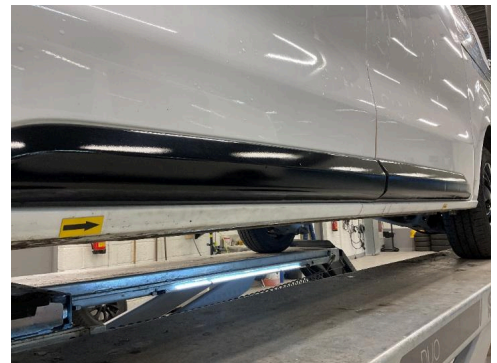
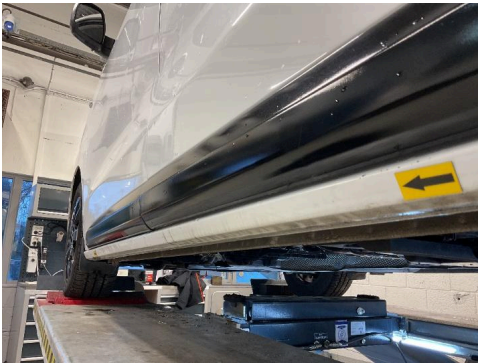
| Ref.Id | Repareres | Resultat | Beskrivelse |
|---|---|---|---|
| 86.1 | Lakk / karosseri utvendig | Bulk (er): | Kanal venstre side |
| 86.4 | | Skadet: | Bakluke, Venstre baksjerm |
| 86.12 | | Steinsprut/lakksår | Venstre forsjerm, Høyre forsjerm, Høyre baksjerm, Høyre A-stolpe |
| 86.18 | Lakk / karosseri utvendig | Diverse småbulker/lakkriper | |

34. Lakk / karosseri utvendig

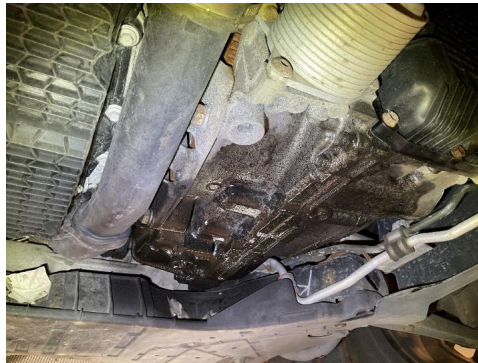
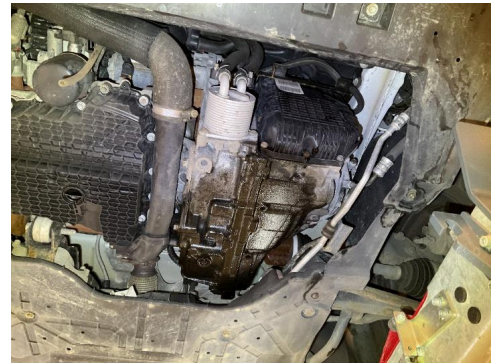
| Ref.Id | Repareres | Resultat | Beskrivelse |
|---|---|---|---|
| 28.1 | Utvendig tilstand motor | Oljelekkasje på motor - rengjør før nærmere kontroll | |

44. Utvendig tilstand motor

45. Utvendig tilstand motor
