# NAF Bruktbiltest

**Testdato**  
02.01.2026

| Modell | Berlingo | Motoreffekt | 75 kW |
| Registreringsnr. | KJ46494 | Drivstofftype | Diesel |

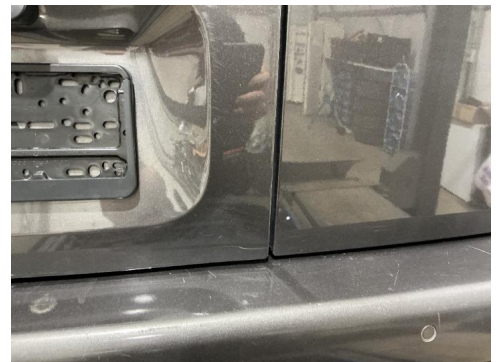
24. Bakluke

| Ref.Id | Repareres | Resultat | Beskrivelse |
|---|---|---|---|
| 86.1 | Lakk / karosseri utvendig | Bulk (er): | Venstre forskjerm, Høyre fordør, Venstre baksjerm, Kanal venstre side, Bakluke, Tak, Venstre fordør, Høyre bakdør, Høyre baksjerm |
| 86.3 | | Lakkriper: | Panser, Bakluke, Tak, Venstre fordør, Venstre bakdør, Høyre bakdør, Støtfanger bak |

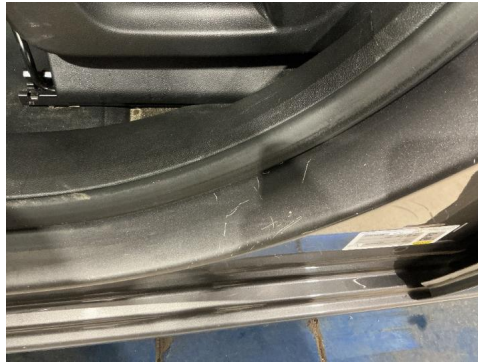
26. Døråpning

| Ref.Id | Repareres | Resultat | Beskrivelse |
|---|---|---|---|
| 97.1 | Døråpning | Sår eller skade: | Venstre fordør |

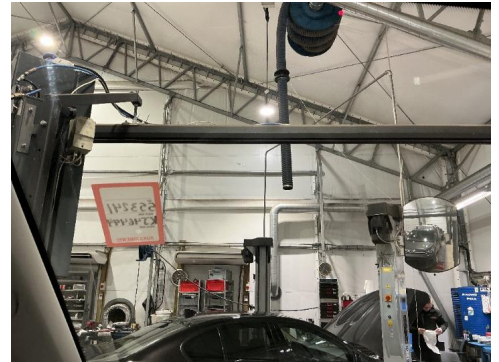
27. Frontrute

| Ref.Id | Repareres | Resultat | Beskrivelse |
|---|---|---|---|
| 81.2 | Frontrute | En eller flere steinsprutrosetter som ikke er utbedret <ul style="list-style-type: none"><li>Reparasjonsmetode:Reparasjon</li></ul> | |

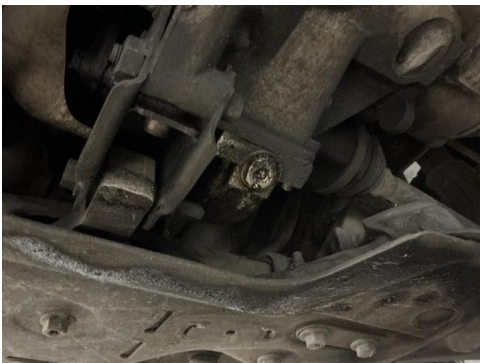
28. Girkasse (manuell)

| Ref.Id | Opplysning | Resultat | Beskrivelse |
|---|---|---|---|
| 39.16 | Girkasse (manuell) | Oljelekkasje / svetteing | |

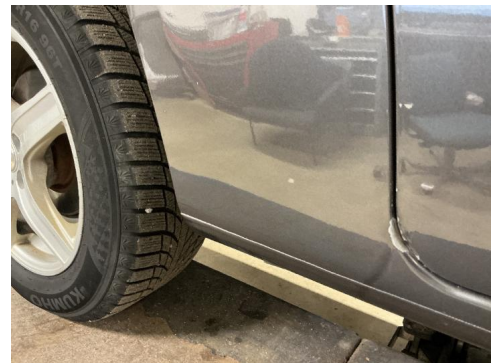
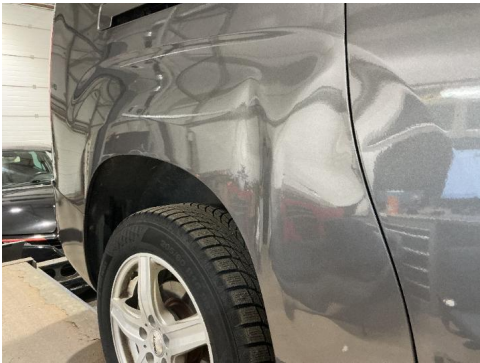
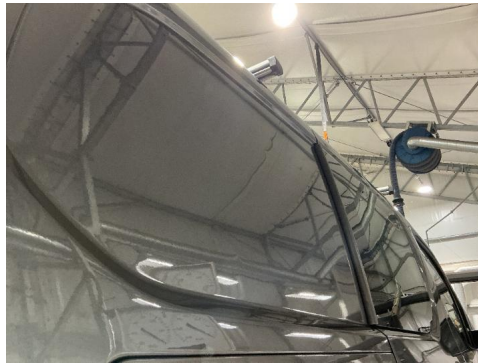
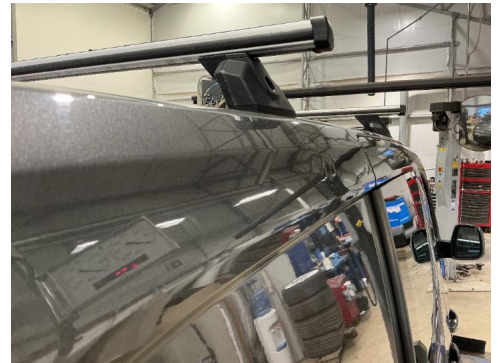
30. Høyre bakskjerm

| Ref.Id | Repareres | Resultat | Beskrivelse |
|---|---|---|---|
| 86.4 | | Skadet: | Høyre baksjerm, Støtfanger bak |

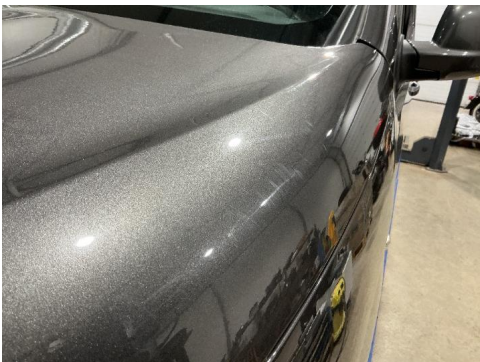
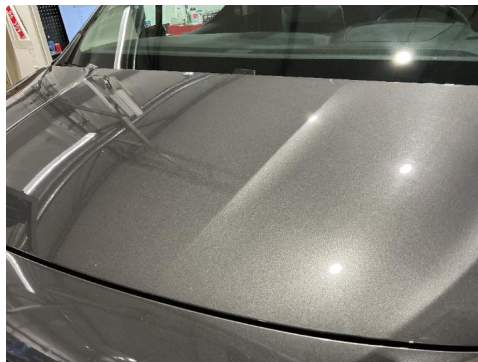
34. Panser

| Ref.Id | Repareres | Resultat | Beskrivelse |
|---|---|---|---|
| 86.12 | | Steinsprut/lakksår | Panser |

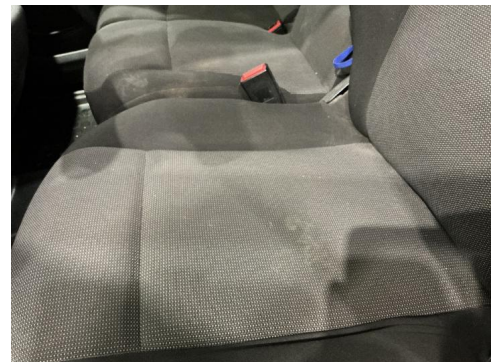
36. Seter

| Ref.Id | Repareres | Resultat | Beskrivelse |
|---|---|---|---|
| 98.2 | Seter | Misfarget/skittent: | Venstre foran, Høyre foran, Midten foran |

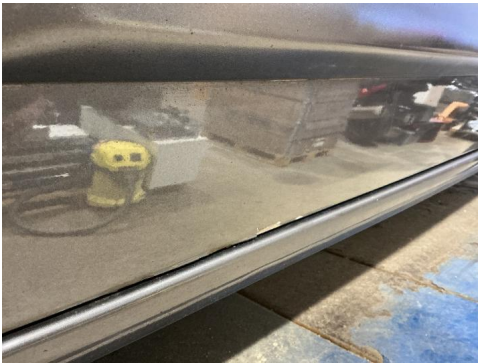
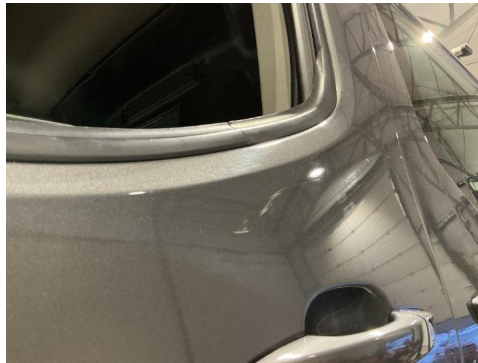
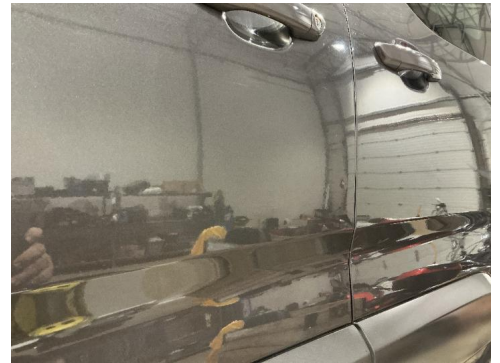
43. Venstre fordør

| Ref.Id | Repareres | Resultat | Beskrivelse |
|---|---|---|---|
| 86.14 | | Lakklipp/flassing | Venstre fordør |
