# NAF Bruktbiltest

**Testdato**  
10.12.2025

| Bilmerke | Tesla | Motorstørrelse | - cm <sup>3</sup> |
| Modell | Model Y | Motoreffekt | 158 kW |

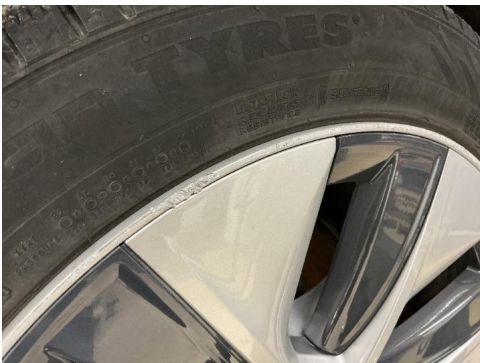
52. Felg

| Ref.Id | Repareres | Resultat | Beskrivelse |
|---|---|---|---|
| 66.8 | Felg | Vesentlig ripe / hakk inn til grunnmaterialet: | Høyre bak, Høyre foran |

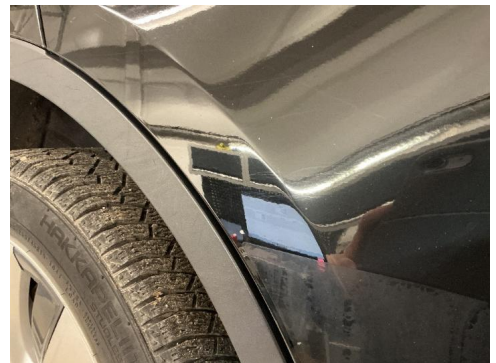
54. Høyre bakdør

| Ref.Id | Repareres | Resultat | Beskrivelse |
|---|---|---|---|
| 86.12 | | Steinsprut/lakksår | Venstre forskjerm, Høyre forskjerm, Panser, Høyre bakdør, Venstre bakskjerm, Venstre A-stolpe, Venstre bakdør |

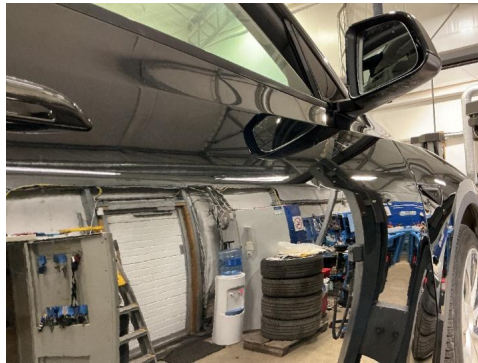
56. Høyre fordør

| Ref.Id | Repareres | Resultat | Beskrivelse |
|---|---|---|---|
| 86.1 | Lakk / karosseri utvendig | Bulk (er): | Venstre fordør, Høyre fordør |

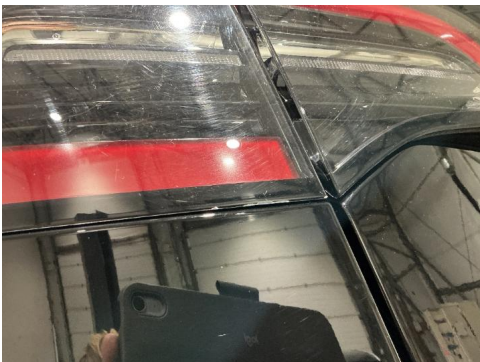
58. Lys

| Ref.Id | Repareres | Resultat | Beskrivelse |
|---|---|---|---|
| 17.12 | Lys | Kraketert lyktglass | Venstre baklys |

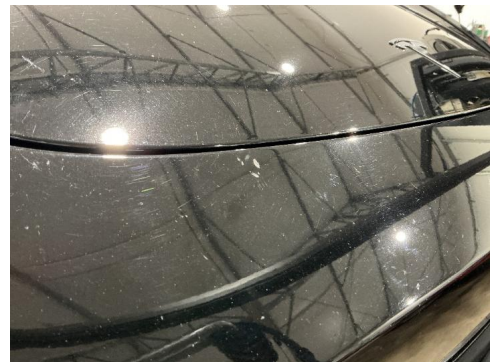
60. Støtfanger foran

| Ref.Id | Repareres | Resultat | Beskrivelse |
|---|---|---|---|
| 86.3 | | Lakkriper: | Støtfanger foran, Venstre bakdør, Støtfanger bak |
