# NAF Bruktbiltest

**Testdato**  
07.04.2025

**Bilmerke** Porsche  
**Modell** Panamera 4 E-Hybrid  
**Type** 971  
**Registreringsnr.** VH91895  
**Understellsnr.** WP0ZZZ97ZJL128861  
**Km.stand.** 122912  
**Farge** Svart  
**Karosseritype** Kombikupé

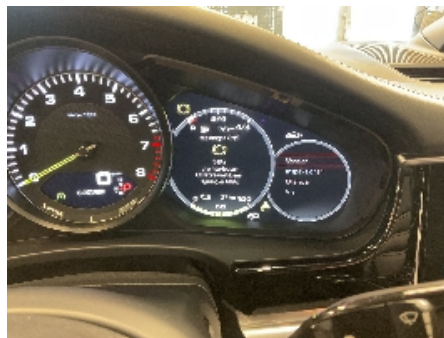
17. Varsellamper

| Ref.Id | Repareres | Resultat | Beskrivelse |
|---|---|---|---|
| 21.5 | Varsellamper | Varsellampe for oljenivå lyser | |

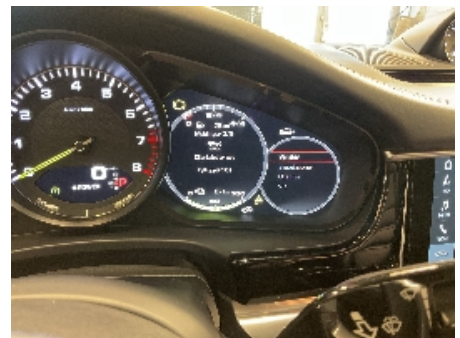
18. Varsellamper

| Ref.Id | Repareres | Resultat | Beskrivelse |
|---|---|---|---|
| 21.7 | | Varsellampe for bremsesystemet lyser | |

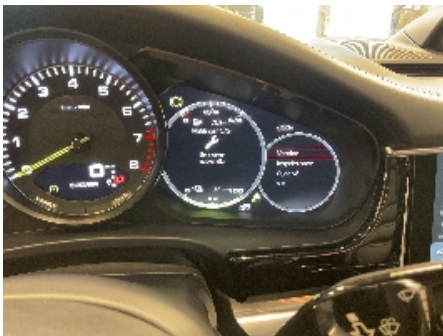
19. Service/ Dokum.

| Ref.Id | Repareres | Resultat | Beskrivelse |
|---|---|---|---|
| 4.3 | Service/ Dokum. | Iht. servicehefte er ikke alle servicer fulgt | Tid mellom servicer er overskredet, Kjørelengde mellom servicer er overskredet |

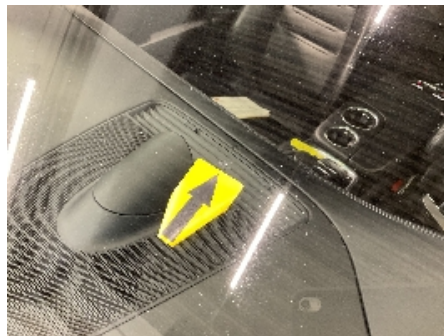
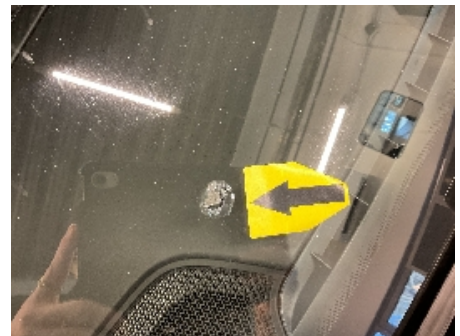
20. Frontrute

| Ref.Id | Repareres | Resultat | Beskrivelse |
|---|---|---|---|
| 81.2 | Frontrute | En eller flere steinsprutrosetter som ikke er utbedret <ul style="list-style-type: none"><li>Reparasjonsmetode: Skift</li></ul> | |

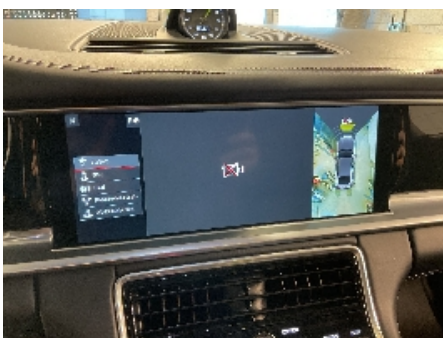
22. Instrumenter

| Ref.Id | Repareres | Resultat | Beskrivelse |
|---|---|---|---|
| 45.17 | Instrumenter | * Kamera foran fungerer ikke | |

Fejlkode: 9598995  
Kamera foran  
Fejl i strømkreds/signal.

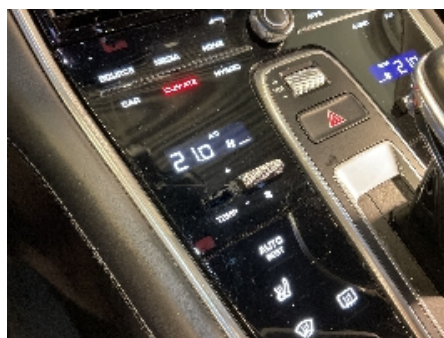
23. Varmeapparat /  
klimaanlegg (AC)

| Ref.Id | Repareres | Resultat | Beskrivelse |
|---|---|---|---|
| 50.14 | Varmeapparat / klimaanlegg (AC) | * Mangler knapp til temperatur justering | |

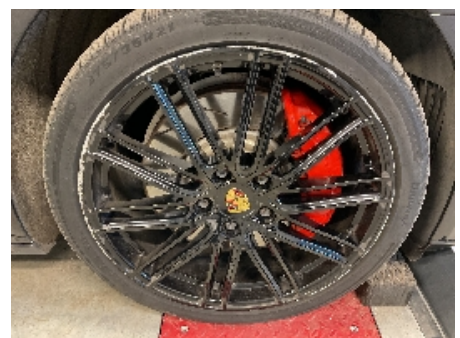
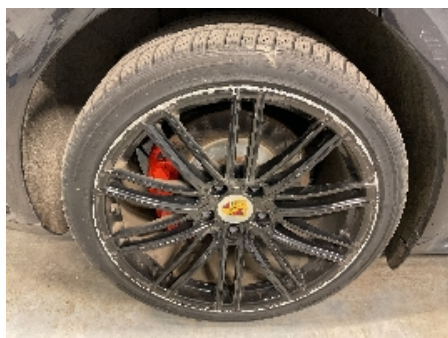
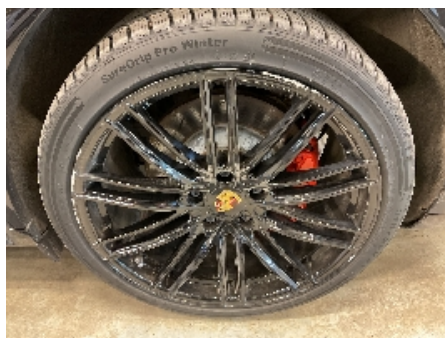
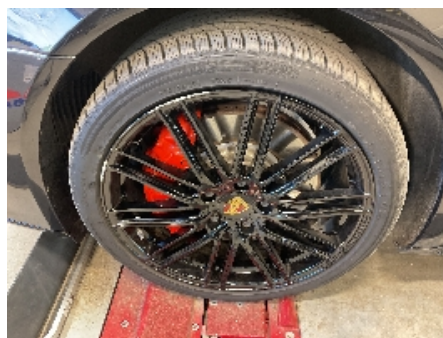
24. Felg

| Ref.Id | Repareres | Resultat | Beskrivelse |
|---|---|---|---|
| 66.8 | Felg | Vesentlig ripe / hakk inn til grunnmaterialet: | Venstre foran, Venstre bak, Høyre foran, Høyre bak |

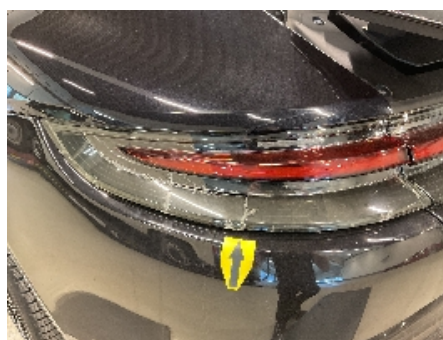
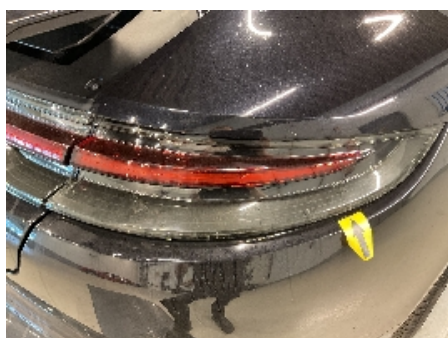
30. Lys

| Ref.Id | Repareres | Resultat | Beskrivelse |
|---|---|---|---|
| 17.11 | Lys | Skadet lykteglass: | Venstre baklys, Høyre baklys |

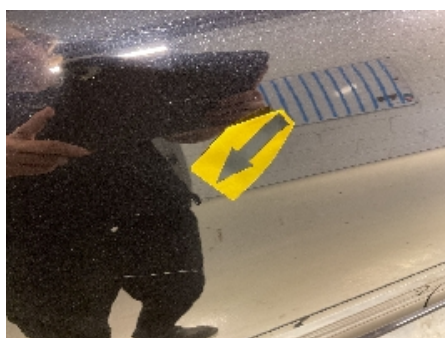
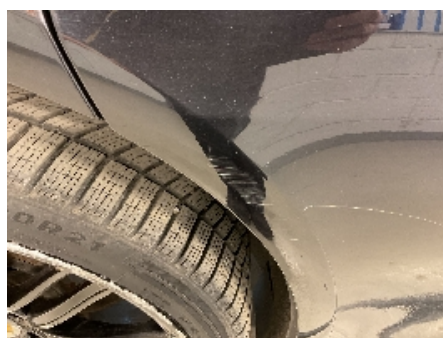
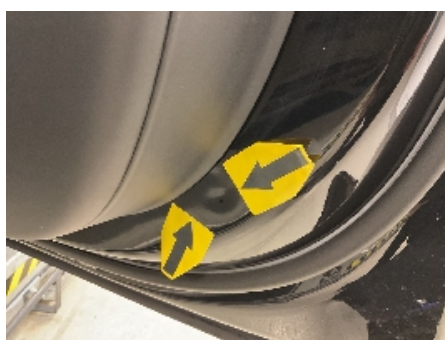
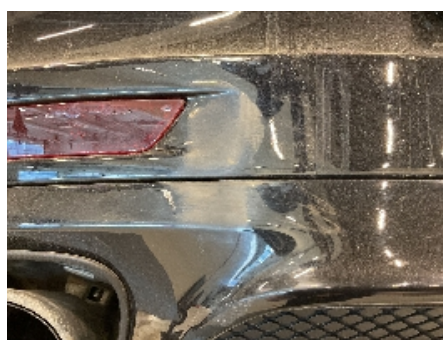
32. Lakk / karosseri utvendig

| Ref.Id | Repareres | Resultat | Beskrivelse |
|---|---|---|---|
| 86.3 | Lakk / karosseri utvendig | Skadet: | Høyre fordør, Høyre bakdør |

| Ref.Id | Opplysning | Resultat | Beskrivelse |
|---|---|---|---|
| 86.16 | Lakk / karosseri utvendig | Lakkriper: | Støtfanger bak |
| 86.17 | | Diverse småbulker/lakkriper | |

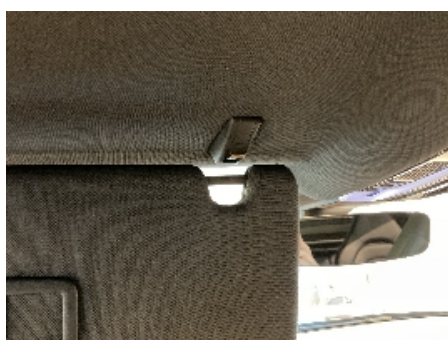
34. Solskjerm

| Ref.Id | Repareres | Resultat | Beskrivelse |
|---|---|---|---|
| 94.4 | Solskjerm | Løst feste for solskjerm: | Venstre |

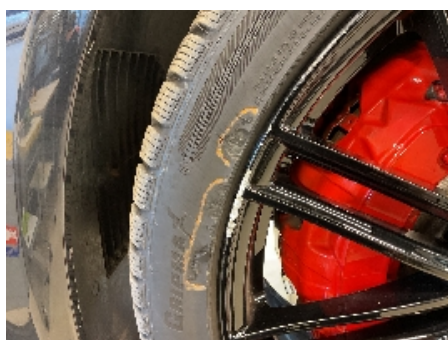
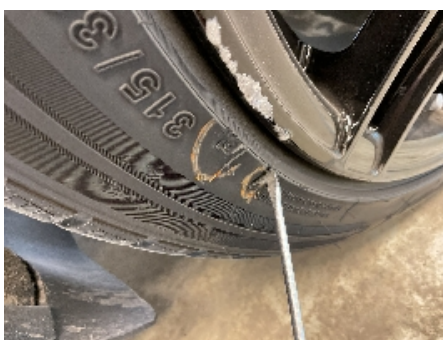
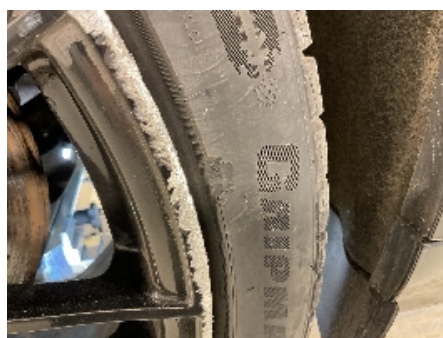
40. Dekk

| Ref.Id | Repareres | Resultat | Beskrivelse |
|---|---|---|---|
| 65.12 | Dekk | Deformasjon, rift eller andre visuelle skader av betydning på dekkets sideflate: | Venstre bak |
| 65.13 | | Corden er synlig | Venstre bak |

| Ref.Id | Opplysning | Resultat | Beskrivelse |
|---|---|---|---|
| 65.24 | Dekk | * Små skader på VF og HB dekk sideflate | |

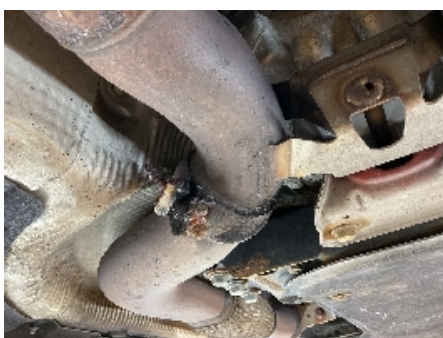
44. Eksosanlegg

| Ref.Id | Repareres | Resultat | Beskrivelse |
|---|---|---|---|
| 33.2 | Eksosanlegg | Lekkasje: | Midtre eksosrør |
