# NAF Bruktbiltest

**Testdato**  
02.01.2026

| Registreringsnr. | EN41327 | Drivstofftype | Elektrisk |

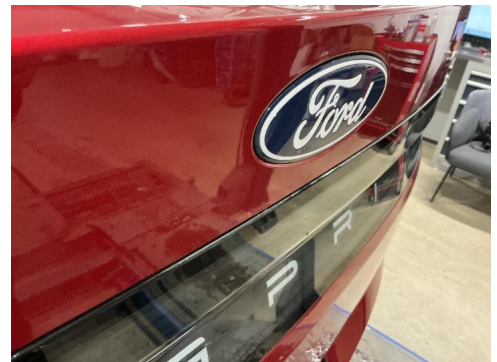
24. Lys

| Ref.Id | Repareres | Resultat | Beskrivelse |
|---|---|---|---|
| 17.12 | Lys | Kraketert lykteglass | |

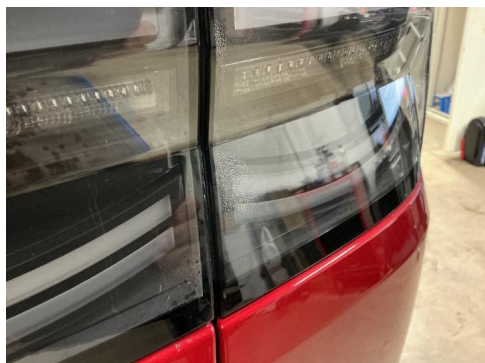
25. Lys

| Ref.Id | Repareres | Resultat | Beskrivelse |
|---|---|---|---|
| 17.15 | | Vann / kondens i lykt: | Venstre baklys, Høyre baklys |
