**VOLVO XC60 4X4**
**TESTDATO: 06.01.2026**
**KODE: 1915368**

**YF17841**

NBF Tilstandsrapport er utarbeidet av Norges Bilbransjeforbund og Forbrukerrådet.

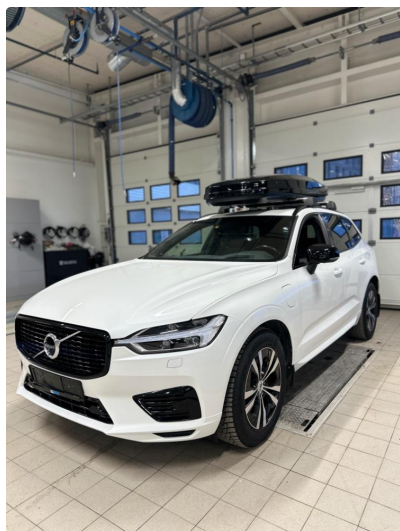
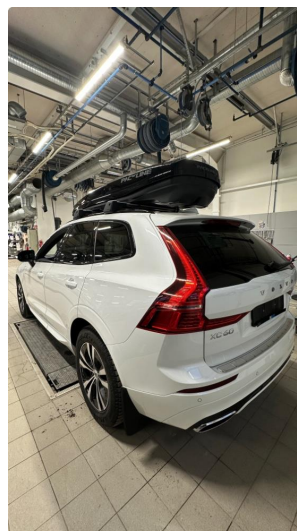
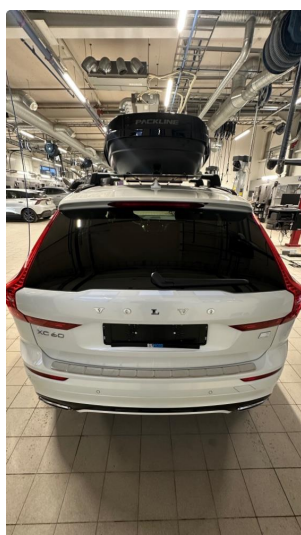
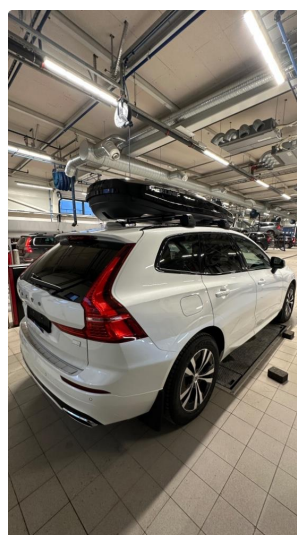
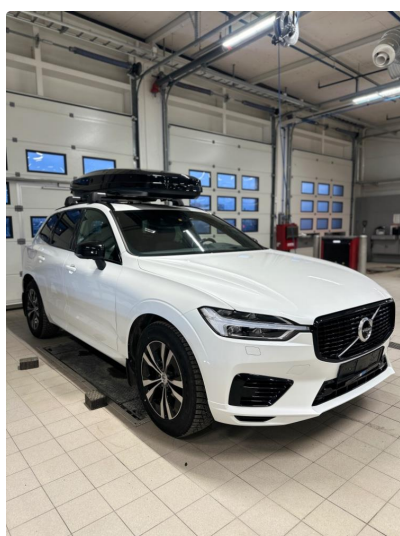
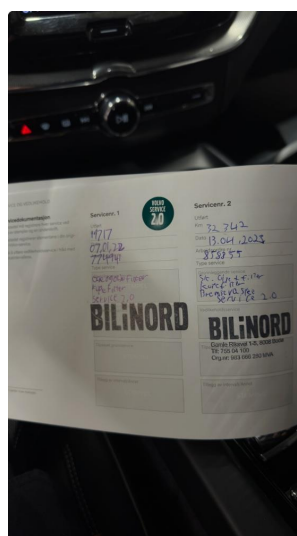
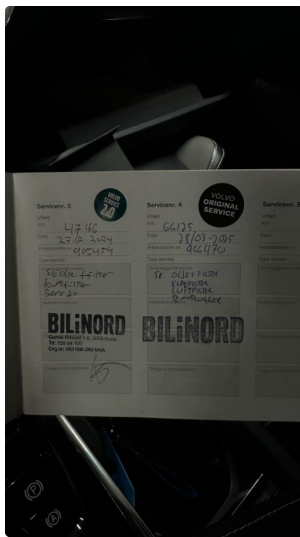
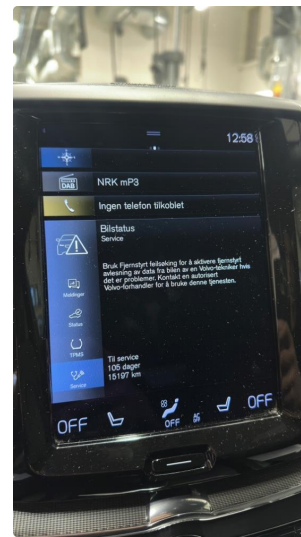
Volvo XC60 XC60 2018- AWD AWD

### Wheel Alignment FAILED

- ☒ Front Total Toe
- ☒ Front Camber
- ☒ Rear Total Toe
- ☒ Rear Camber

### Tire Health MARGINAL

☐ Recommend a comprehensive alignment check for added tire life, fuel economy and safety

☐ Recommend a Tire Rotation for Even Tire Wear
