NISSAN E-NV200 FORHJULSDRIFT

TESTDATO: 16.12.2025

EV41557

NBF Tilstandsrapport er utarbeidet av Norges Bilbransjeforbund og Forbrukerrådet.

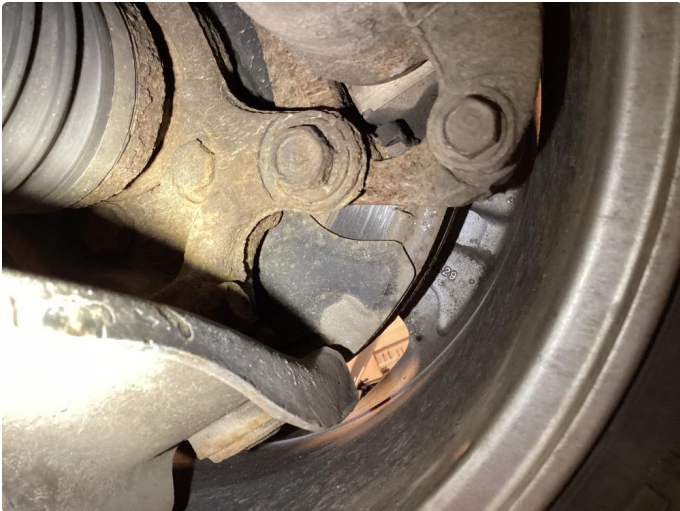
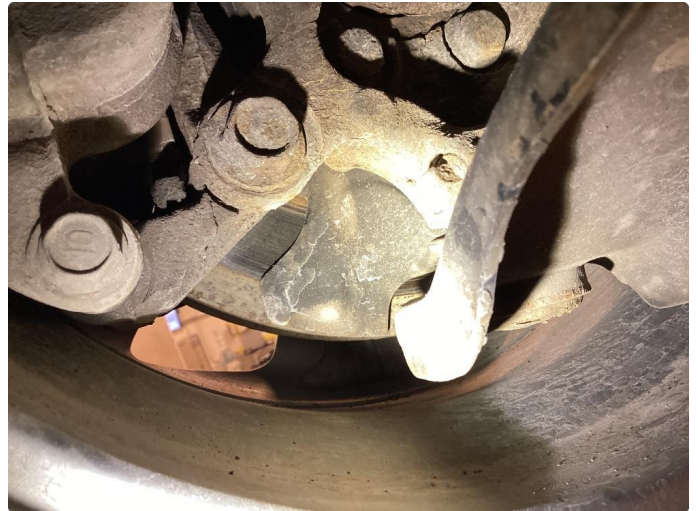
| Punkt | Beskrivelse | Plassering |
|---|---|---|
| 4.2 Skiver | mer enn 25% rust innside skiver foran. | |

4.2 Mer enn 25% rust innside skiver foran.

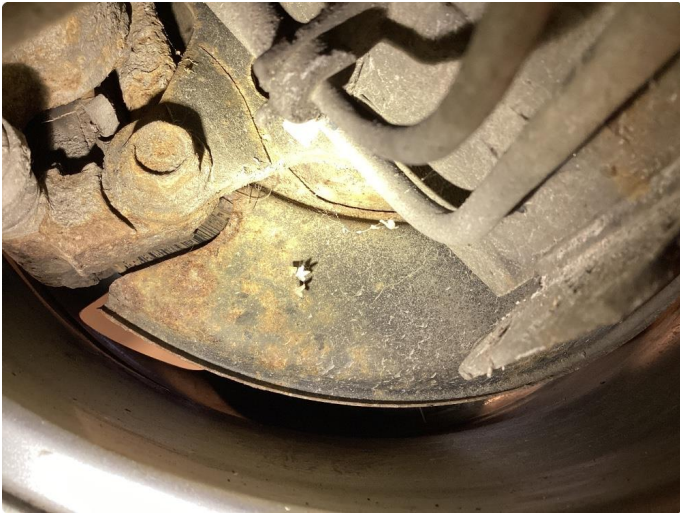
| Punkt | Beskrivelse | Plassering |
|---|---|---|
| 4.3 Skiver | mer enn 50%rust innside skive VSB | |

4.3 Mer enn 50%rust innside skive VSB
