MAXUS EUNIQ5 FORHJULSDRIFT

TESTDATO: 18.11.2025

NBF Tilstandsrapport er utarbeidet av Norges Bilbransjeforbund og Forbrukerrådet.

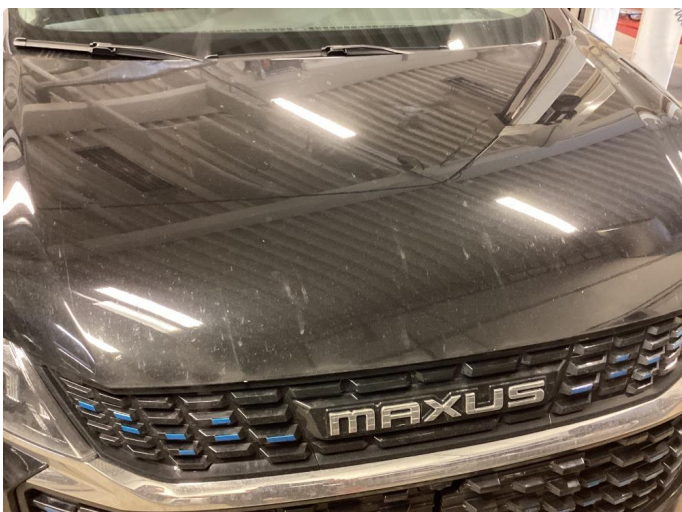
| Punkt | Beskrivelse | Plassering |
|---|---|---|
| 1.2 Panser | En del steinsprut på panser | |

1.2 En del steinsprut på panser

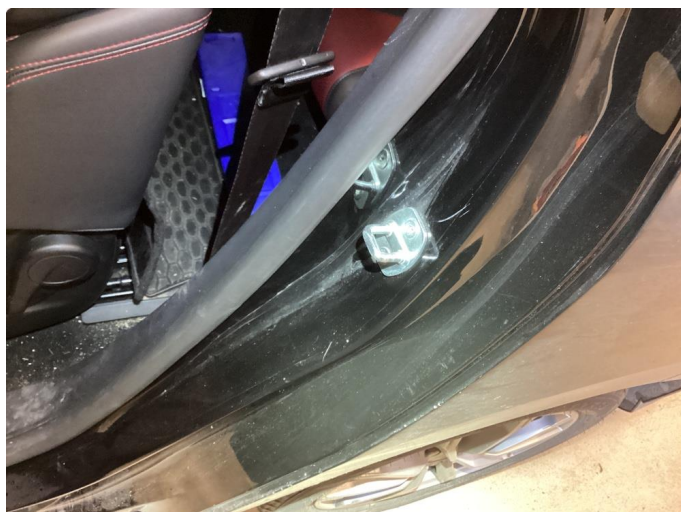
| Punkt | Beskrivelse | Plassering |
|---|---|---|
| 1.3 Døråpning | Grove riper døråpning vsb | |

1.3 Grove riper døråpning vsb

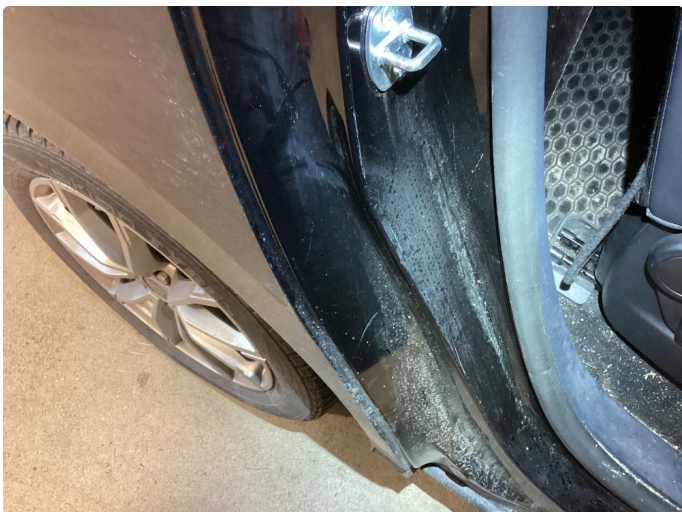
| Punkt | Beskrivelse | Plassering |
|---|---|---|
| 1.4 Døråpning | riper døråpning hsb | |

1.4 Riper døråpning hsb

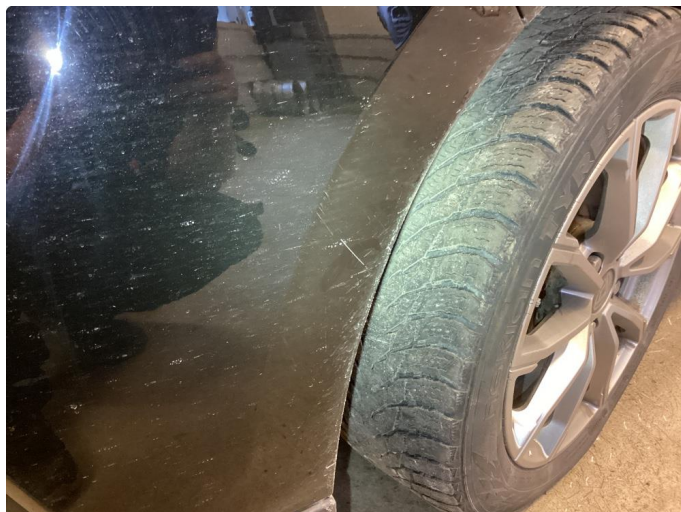
| Punkt | Beskrivelse | Plassering |
|---|---|---|
| 1.5 Støtfanger | ripe(r) frontfanger vs | |

1.5 Ripe(r) frontfanger vs

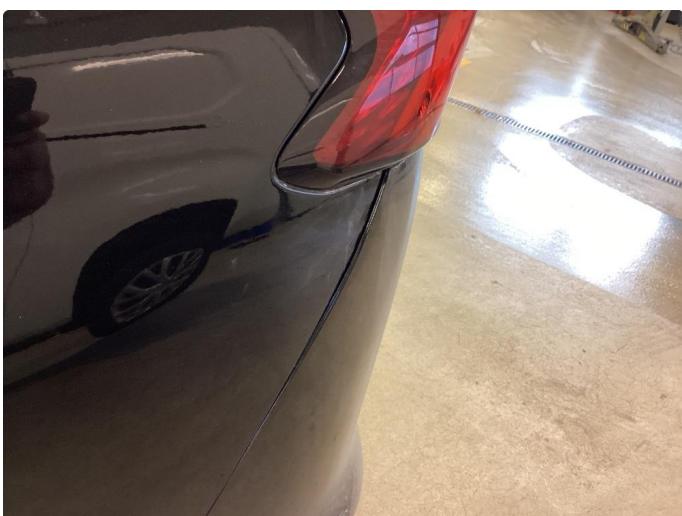
| Punkt | Beskrivelse | Plassering |
|---|---|---|
| 1.6 Støtfanger | Skade/dårlig passform bakfanger v.hjørne | |

1.6 Skade/dårlig passform bakfanger v.hjørne

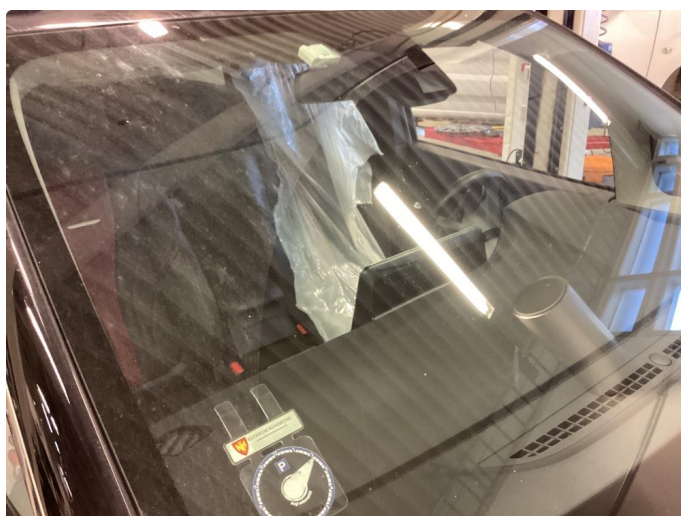
| Punkt | Beskrivelse | Plassering |
|---|---|---|
| 1.7 Frontvindu | Div.steinspruter i frontrute | |

1.7 Div.steinspruter i frontrute
