TOYOTA LAND CRUISER 204 HK AUTOMAT 4X4

TESTDATO: 10.10.2025

NBF Tilstandsrapport er utarbeidet av Norges Bilbransjeforbund og Forbrukerrådet.

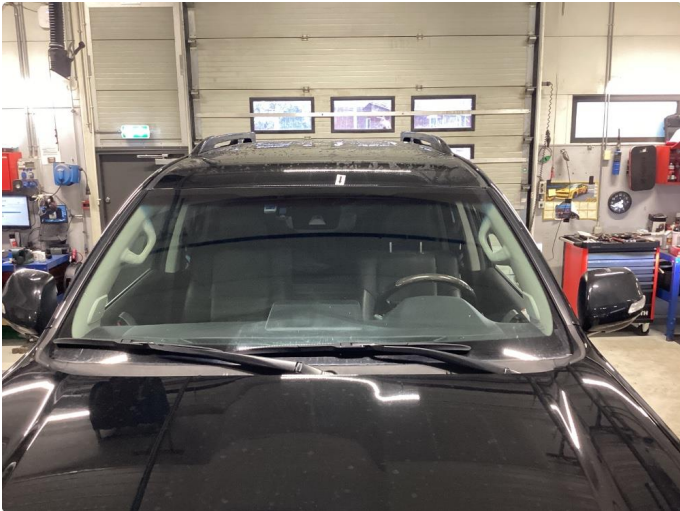
| Punkt | Beskrivelse | Plassering |
|---|---|---|
| 1.1 Tak | steinsprut med rust. UTBEDRET MED LAKKSTIFT SIDEN DETTER ER EN MINDRE TYPE STEINSPRUT. | |

1.1 Steinsprut med rust. UTBEDRET MED LAKKSTIFT SIDEN DETTER ER EN MINDRE TYPE STEINSPRUT.

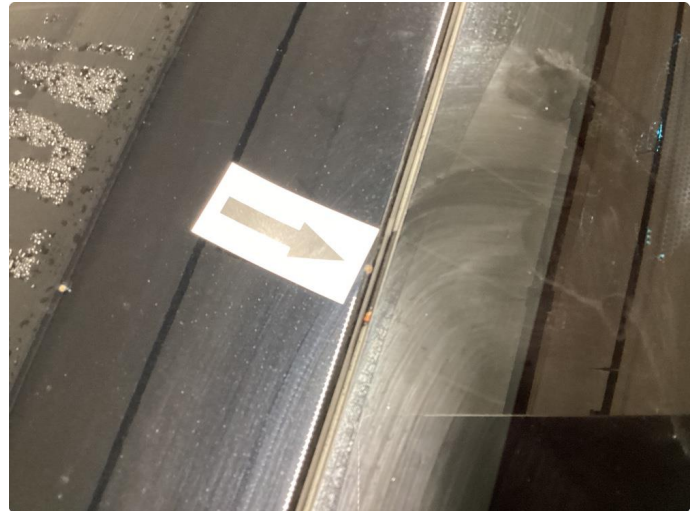
1.1 Steinsprut med rust. UTBEDRET MED LAKKSTIFT SIDEN DETTER ER EN MINDRE TYPE STEINSPRUT.

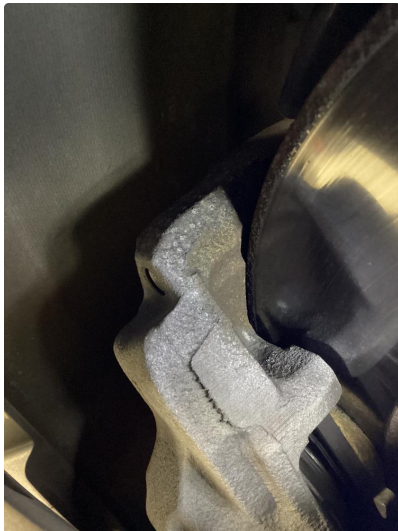
| Punkt | Beskrivelse | Plassering |
|---|---|---|
| 2.1 Bremsfunksjon | slitte klosser. 30% IGJEN, VURDERES VED SALG. | |

2.1 Slitte klosser. 30% IGJEN, VURDERES VED SALG.
