VOLKSWAGEN ID.4 GTX 4X4

TESTDATO: 25.11.2025

NBF Tilstandsrapport er utarbeidet av Norges Bilbransjeforbund og Forbrukerrådet.

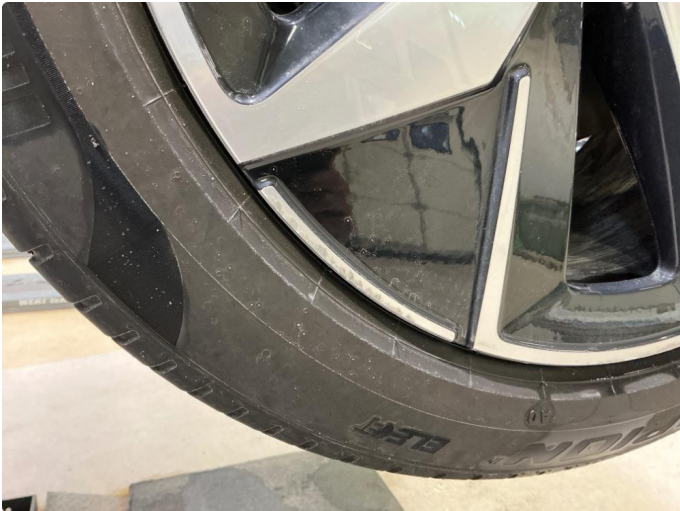
| Punkt | | Beskrivelse | Plassering |
|---|---|---|---|
| 1.1 | Dekk/Felger | Sommerfelger kantskjørt og kosmetiske riper | |

1.1 Sommerfelger kantskjørt og kosmetiske riper

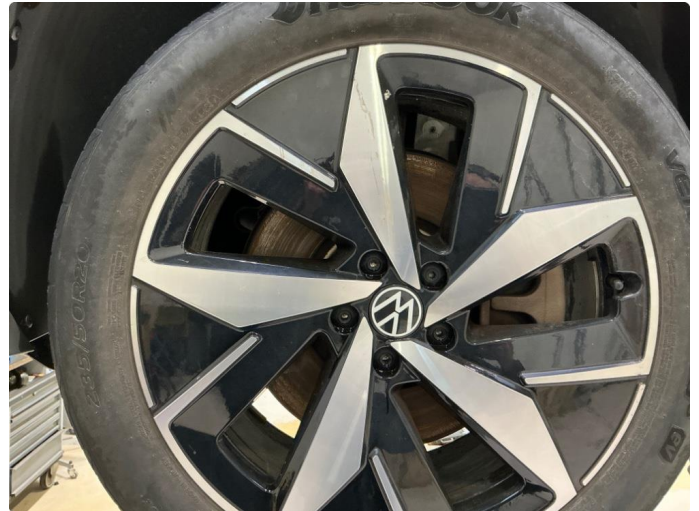
1.1 Sommerfelger kantskjørt og kosmetiske riper

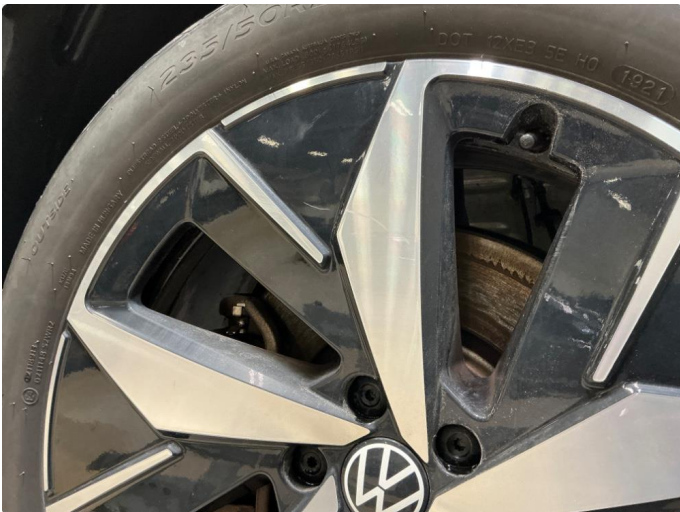
1.1 Sommerfelger kantskjørt og kosmetiske riper

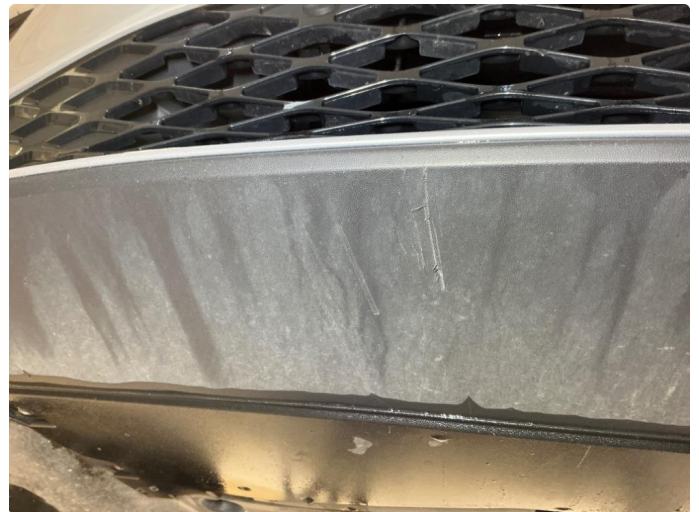
| Punkt | | Beskrivelse | Plassering |
|---|---|---|---|
| 1.2 | Støtfanger | Foran-skrubbskader underkant | |

1.2 Foran-skrubbskader underkant

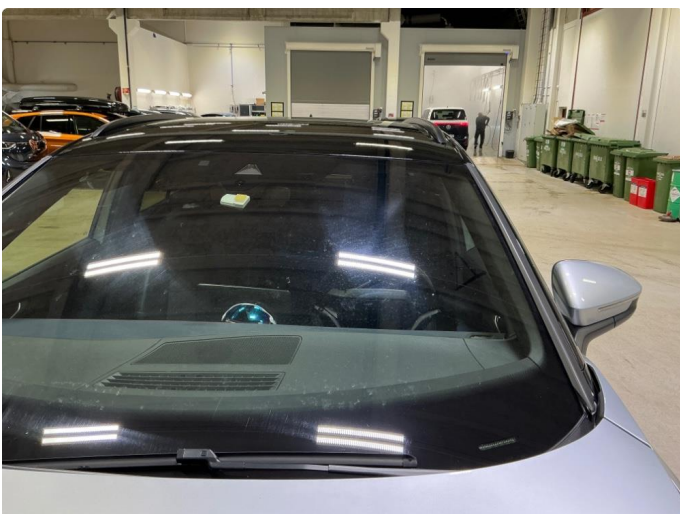
| Punkt | | Beskrivelse | Plassering |
|---|---|---|---|
| 1.3 | Frontvindu | Mekanisk slitasje | |

1.3 Mekanisk slitasje

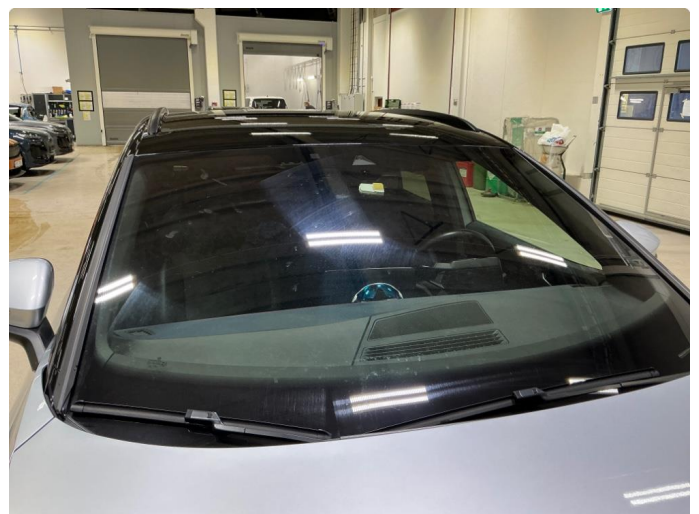
1.3 Mekanisk slitasje

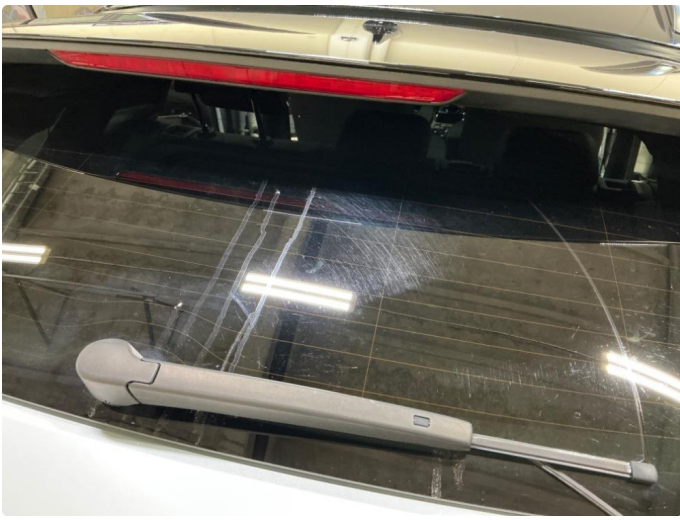
| Punkt | | Beskrivelse | Plassering |
|---|---|---|---|
| 1.4 | Vinduer | Mekanisk slitasje bakvindu | |

1.4 Mekanisk slitasje bakvindu
