BYD T3 FORHJULSDRIFT

TESTDATO: 21.11.2025

EB93383

KJØRETØY: Varebil

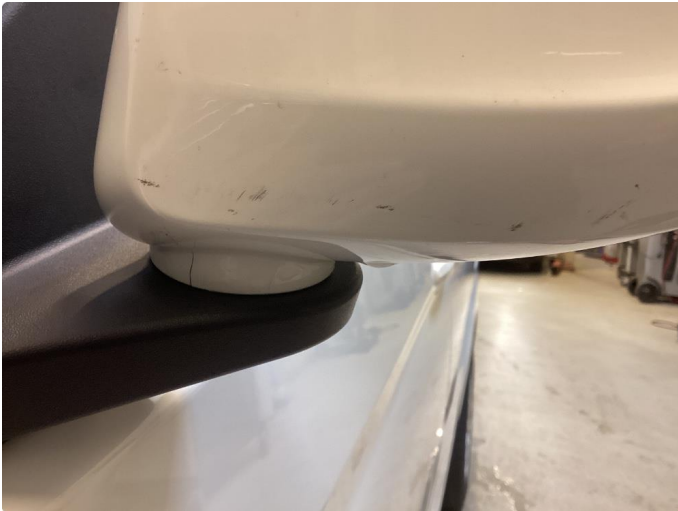
| Punkt | Beskrivelse | Plassering |
|---|---|---|
| 1.1    Speil | speilhus riper | venstre foran |

1.1 Speilhus riper

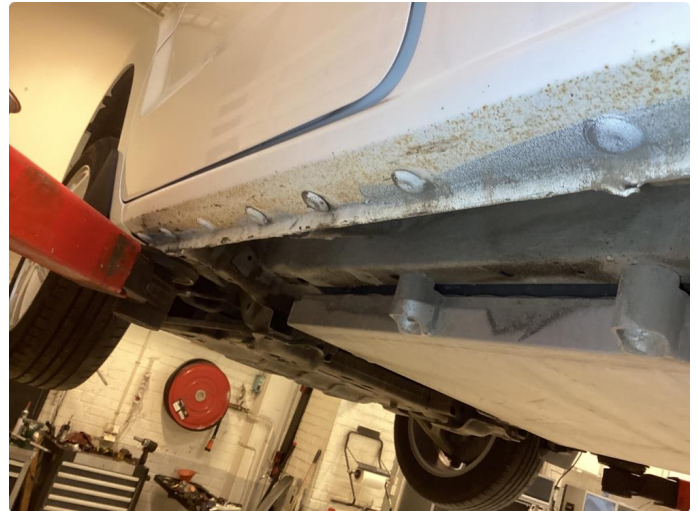
| Punkt | Beskrivelse | Plassering |
|---|---|---|
| 1.2    Kanal | Påbegynnende overflaterust kanaler bs | begge |

1.2 Påbegynnende overflaterust kanaler bs

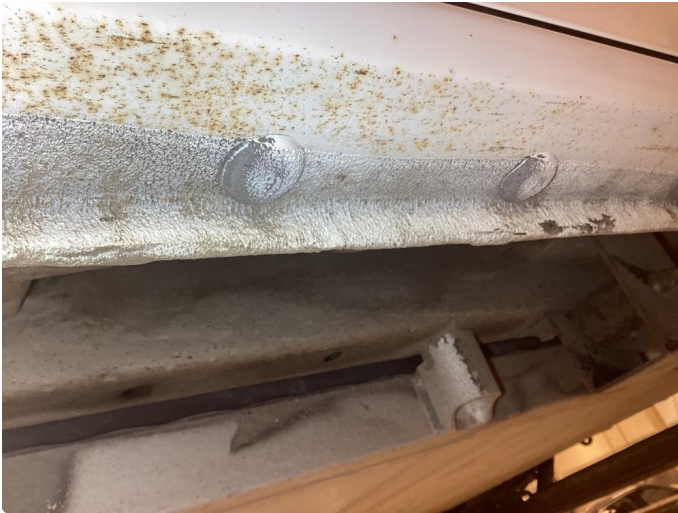
1.2 Påbegynnende overflaterust kanaler bs

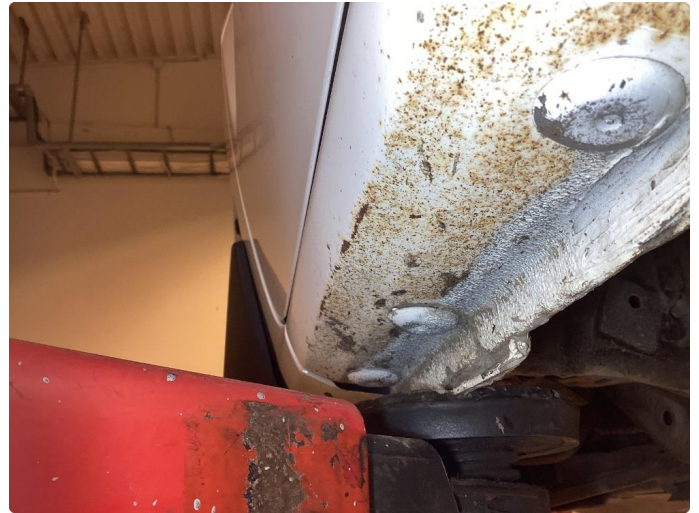
1.2 Påbegynnende overflaterust kanaler bs

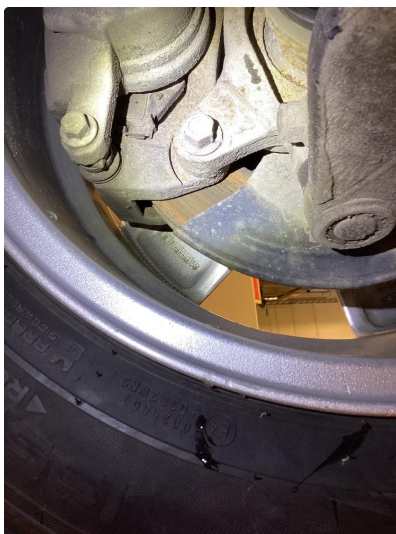
| Punkt | Beskrivelse | Plassering |
|---|---|---|
| 2.1    Skiver | Overflaterust innside skiver foran. Blir trolig borte ved kjøring | |

2.1 Overflaterust innside skiver foran. Blir trolig borte ved kjøring
