# NAF Bruktbiltest

**Testdato**  
05.01.2026

| Modell | Transit | Motoreffekt | 96 kW |
| Registreringsnr. | DR40242 | Drivstofftype | Diesel |

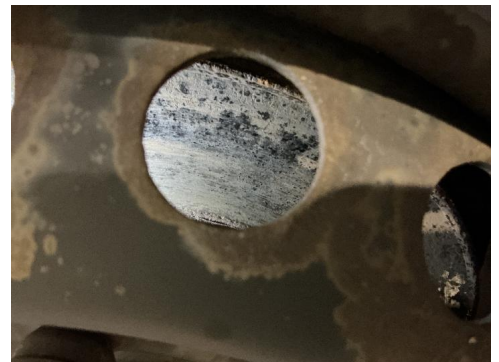
24. Bremseskiver

| Ref.Id | Repareres | Resultat | Beskrivelse |
|---|---|---|---|
| 6.10 | Bremseskiver | Rust på bremseskive: | Venstre foran, Høyre foran |

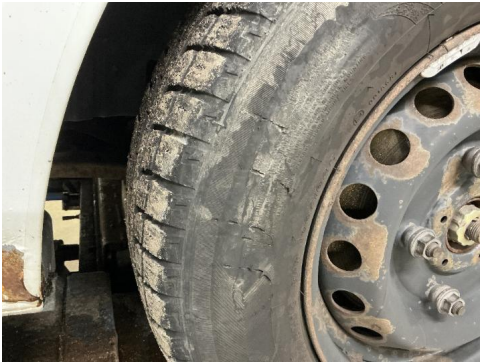
25. Dekk

| Ref.Id | Repareres | Resultat | Beskrivelse |
|---|---|---|---|
| 65.8 | Dekk | Deformasjon, rift eller andre visuelle skader av betydning på dekk | Høyre foran |

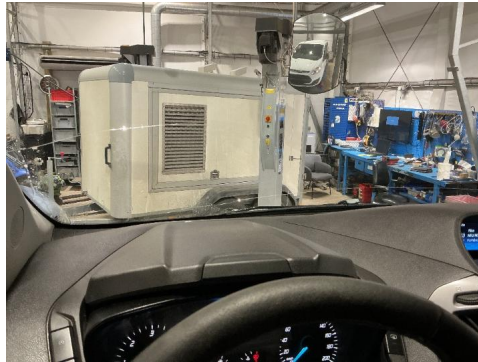
26. Frontrute

| Ref.Id | Repareres | Resultat | Beskrivelse |
|---|---|---|---|
| 81.4 | Frontrute | Sprekk i frontrute: <ul style="list-style-type: none"><li>• Reparasjonsmetode:Skift</li></ul> | |

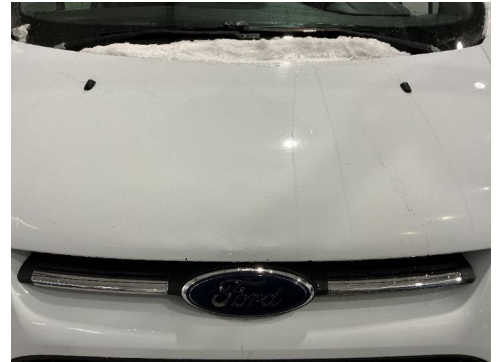
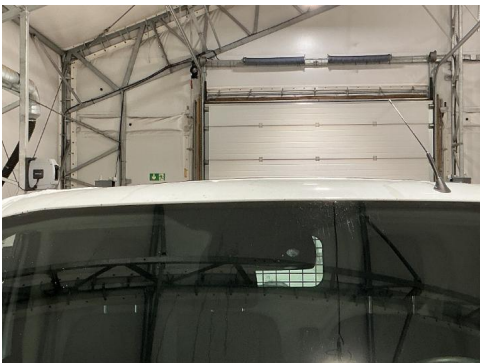
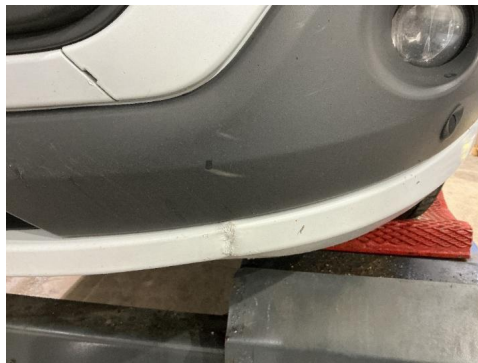
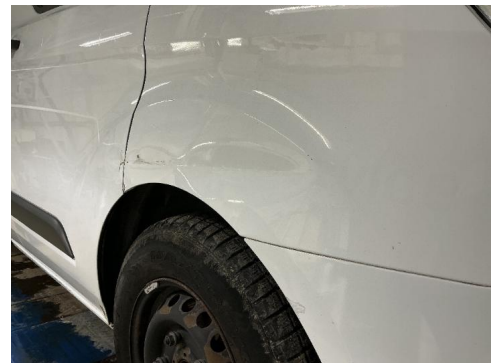
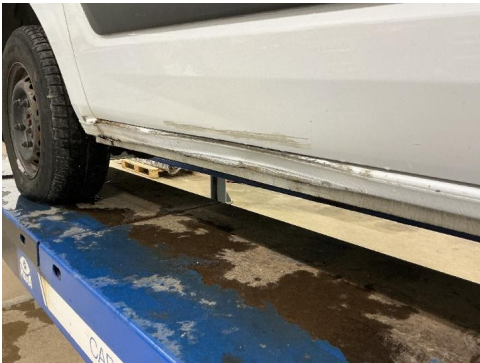
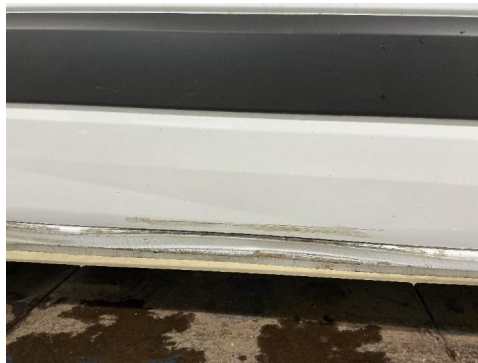
27. Lakk / karosseri utvendig

| Ref.Id | Repareres | Resultat | Beskrivelse |
|---|---|---|---|
| 86.1 | Lakk / karosseri utvendig | Bulk (er): | Venstre fordør, Høyre fordør, Høyre bakdør, Venstre bakskjerm |
| 86.4 | | Skadet: | Høyre forskjerm, Støtfanger foran, Høyre bakdør, Høyre sidekanal, Høyre fordør, Høyre bakskjerm |
| 86.7 | | Lakkblærer | Bakluke |
| 86.12 | | Steinsprut/lakksår | Panser, Tak |
| 86.14 | | Lakkslipp/flassing | Venstre fordør, Høyre fordør, Venstre bakskjerm, Høyre bakskjerm |

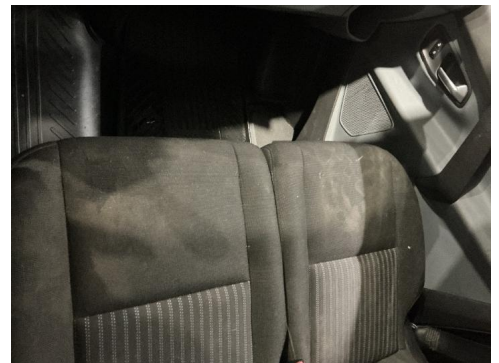
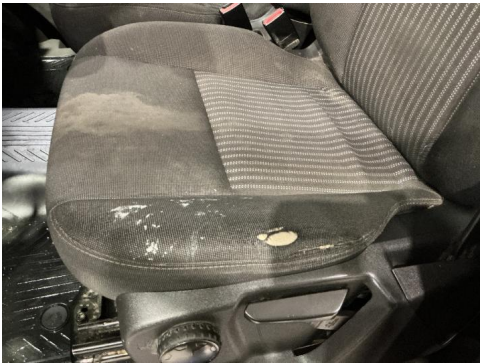
**R** 42. Seter

| Ref.Id | Repareres | Resultat | Beskrivelse |
|---|---|---|---|
| 98.2 | Seter | Misfarget/skittent: | Midten foran, Venstre foran, Høyre foran |
| 98.3 | | Hull/rift gjennom setetrekk: | Venstre foran |

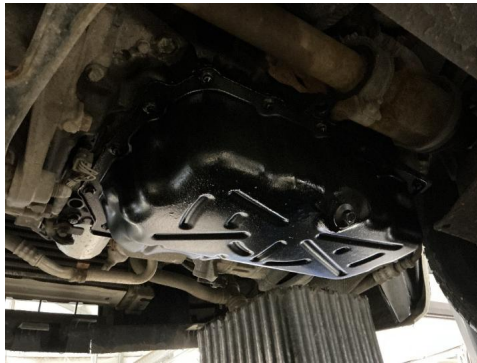
**R** 44. Utvendig tilstand motor

| Ref.Id | Repareres | Resultat | Beskrivelse |
|---|---|---|---|
| 28.1 | Utvendig tilstand motor | Oljelekkasje på motor - rengjør før nærmere kontroll | |
