# NAF Bruktbiltest

**Testdato**  
02.01.2026

| Bilmerke | Renault | Motorstørrelse | 1461 cm <sup>3</sup> |
| Modell | CLIO | Motoreffekt | 66 kW |

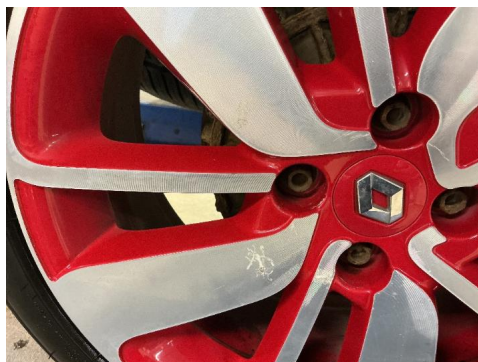
23. Felg

| Ref.Id | Opplysning | Resultat | Beskrivelse |
|---|---|---|---|
| 66.10 | Felg | Ripe/slitasje på felg | Høyre bak, Høyre foran |

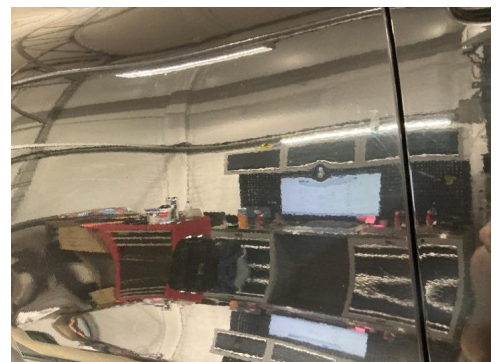
O 24. Høyre bakdør

| Ref.Id | Repareres | Resultat | Beskrivelse |
|---|---|---|---|
| 86.1 | Lakk / karosseri utvendig | Bulk (er): | Høyre fordør, Høyre bakdør |

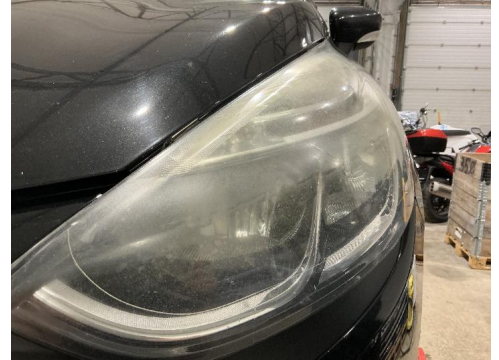
27. Lys

| Ref.Id | Repareres | Resultat | Beskrivelse |
|---|---|---|---|
| 17.13 | Lys | Matte/slitte glass: | Venstre nærlys, Høyre nærlys |

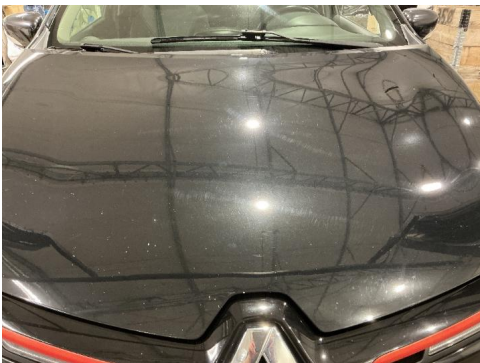
28. Panser

| Ref.Id | Repareres | Resultat | Beskrivelse |
|---|---|---|---|
| 86.12 | | Steinsprut/lakksår | Støtfanger foran, Panser |

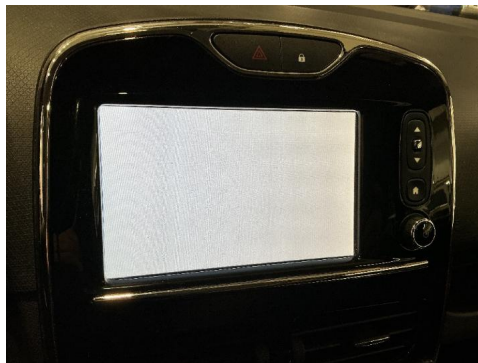
29. Radio / Multimedia

| Ref.Id | Repareres | Resultat | Beskrivelse |
|---|---|---|---|
| 46.5 | Radio / Multimedia | Multimedia system er defekt | |

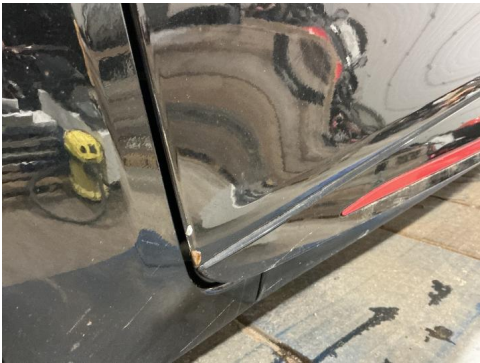
31. Venstre fordør

| Ref.Id | Repareres | Resultat | Beskrivelse |
|---|---|---|---|
| 86.14 | | Lakkslipp/flassing | Venstre fordør |
