# NAF Bruktbiltest

**Testdato**  
06.01.2026

| Modell | V90 T8 Twin Engine | Motoreffekt | 235 kW |
| Registreringsnr. | JD82513 | Drivstofftype | Bensin |

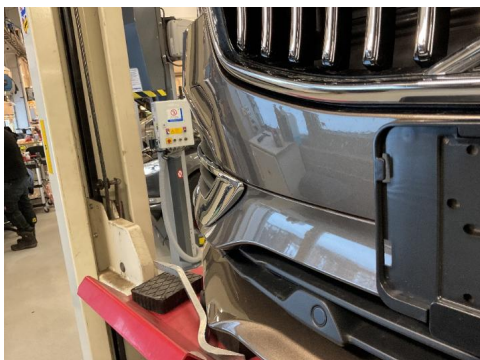
34. Lakk / karosseri utvendig

| Ref.Id | Repareres | Resultat | Beskrivelse |
|---|---|---|---|
| 86.14 | Lakk / karosseri utvendig | Lakkslipp/flassing | Støtfanger foran |

| Ref.Id | Opplysning | Resultat | Beskrivelse |
|---|---|---|---|
| 86.30 | | Mangelfull oppretting/tilpasning | Støtfanger foran |

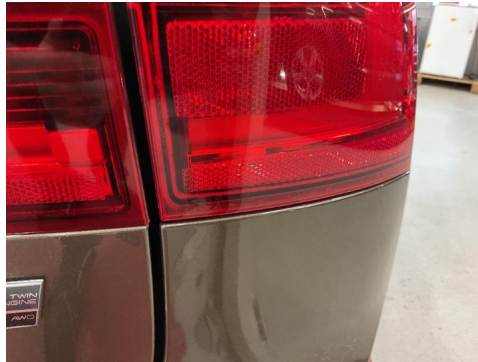
38. Lys

| Ref.Id | Repareres | Resultat | Beskrivelse |
|---|---|---|---|
| 17.12 | Lys | Kraketert lykteglass | Venstre baklys, Høyre baklys |

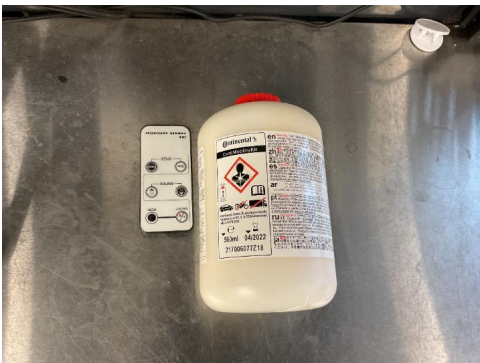
40. Reservehjul / dekkreparasjonssett

| Ref.Id | Repareres | Resultat | Beskrivelse |
|---|---|---|---|
| 69.6 | Reservehjul / dekkreparasjonssett | Dekkreparasjonssett, holdbarhetsdato har utløpt | |

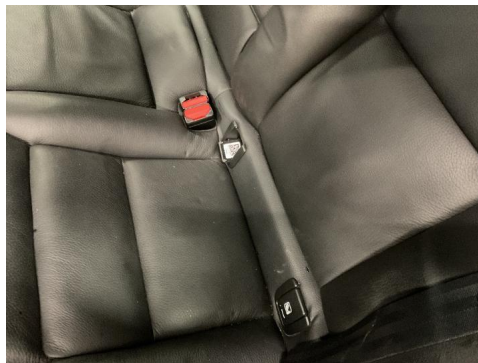
41. Seter

| Ref.Id | Opplysning | Resultat | Beskrivelse |
|---|---|---|---|
| 98.9 | Seter | * Deksel til isofix er knekt | |
