VOLVO XC70 181 HK AUTOMAT 4X4

TESTDATO: 06.01.2026

CHASSISNR: YV1BZ81C6G1249924

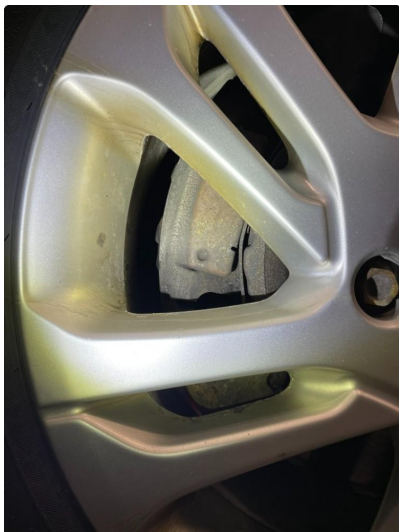
| Punkt | Beskrivelse | Plassering |
|---|---|---|
| 2.1    Forstilling | 4-hjulsmåling/forstillingskontroll | |

2.1 4-hjulsmåling/forstillingskontroll

| <p>Pen Volvo XC70 D4 AWD 181hk .</p> <p>Blinklys(Speil),Skiver og klosser foran, 4hjulskontroll blir ordnet før levering.</p> <p>Vinterhjul er nye og produsert uke 22 / 2025.</p> <p>Bilen fremstår som pent brukt.</p> |
