# NAF Bruktbiltest

30.09.2025

**Bilmerke** Jaguar  
**Modell** XJ6 L  
**Type** 2 T  
**Registreringsnr.** DC62953  
**Understellsnr.** 2T68978BW  
**Km.stand.** 17090  
**Farge** Rød

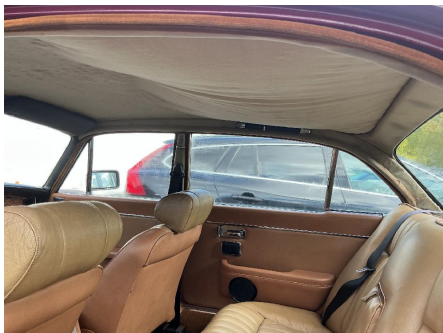
**2. Taktrekk**

| Ref.Id | Repareres | Resultat | Beskrivelse |
|---|---|---|---|
| 93.3 | Taktrekk | Løst taktrekk | Bak |

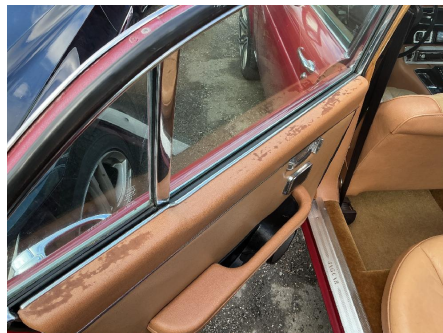
**3. Dørtrekk**

| Ref.Id | Opplysning | Resultat | Beskrivelse |
|---|---|---|---|
| 96.5 | Dørtrekk | Skittent/misfarget dørtrekk | Høyre fordør, Venstre bakdør, Høyre bakdør |

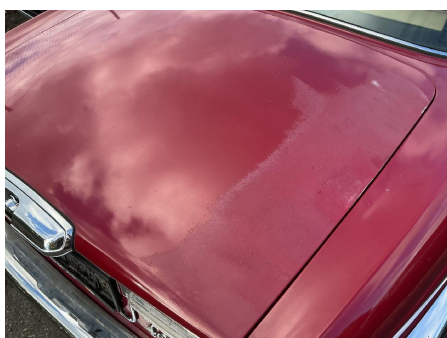
**4. Bakluke**

| Ref.Id | Repareres | Resultat | Beskrivelse |
|---|---|---|---|
| 86.2 | Lakk / karosseri utvendig | Matt lakk: | Høyre forskjerm, Panser, Bakluke, Høyre bakdør, Venstre bakskjerm, Høyre bakskjerm, Venstre forskjerm |
| 86.13 | | Mangelfull kvalitet på replakking: | Venstre forskjerm, Høyre forskjerm, Bakluke, Høyre bakdør, Venstre bakskjerm, Høyre bakskjerm |

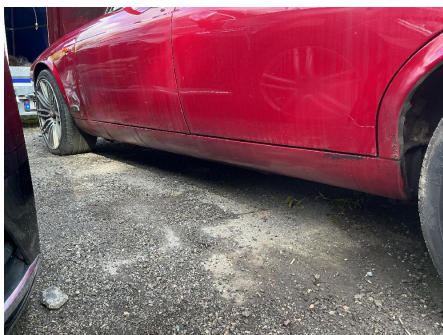
**8. Venstre kanal**

| Ref.Id | Repareres | Resultat | Beskrivelse |
|---|---|---|---|
| 86.14 | | Lakkslipp/flassing | Venstre sidekanal, Høyre sidekanal |

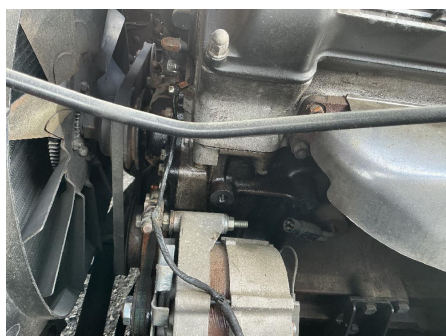
**19. Utvendig tilstand motor**

| Ref.Id | Repareres | Resultat | Beskrivelse |
|---|---|---|---|
| 28.1 | Utvendig tilstand motor | Oljelekkasje på motor - rengjør før nærmere kontroll | |
| 28.2 | | Drivstofflekkasje i motorrom ved: | |

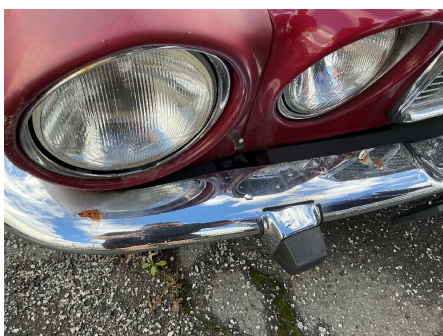
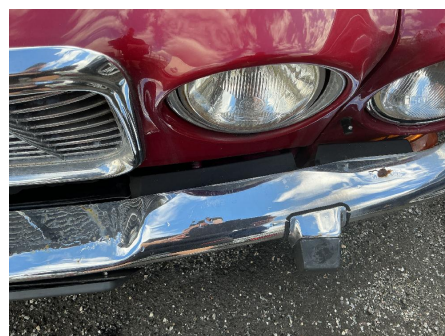
**20. Støtfanger foran**

| Ref.Id | Repareres | Resultat | Beskrivelse |
|---|---|---|---|
| 86.9 | | Rustangrep: | Støtfanger foran |
