# NAF Bruktbiltest

**Testdato**  
06.01.2026

| Bilmerke | Tesla | Motorstørrelse | - cm <sup>3</sup> |
| Modell | Model 3 | Motoreffekt | 150 kW |

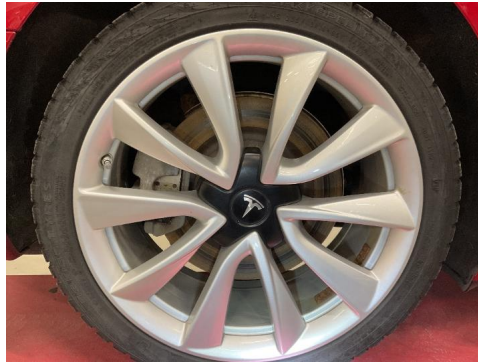
26. Bremseskiver

| Ref.Id | Opplysning | Resultat | Beskrivelse |
|---|---|---|---|
| 6.17 | Bremsekiver | Overflaterust eller mindre enn 50% av overflaten rustet | Høyre bak |

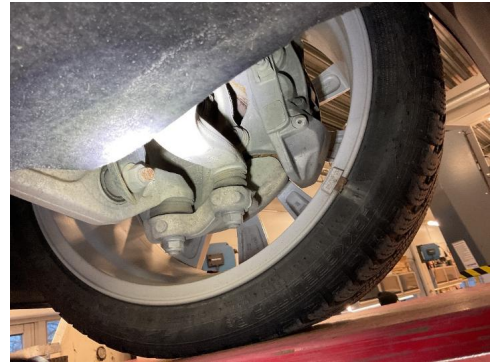
27. Bremseskiver

| Ref.Id | Repareres | Resultat | Beskrivelse |
|---|---|---|---|
| 6.10 | Bremsekiver | Rust på bremsekive: | Venstre foran, Venstre bak, Høyre foran |

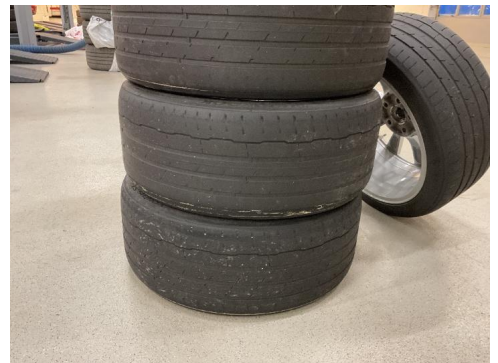
30. Ekstra hjulsett

| Ref.Id | Repareres | Resultat | Beskrivelse |
|---|---|---|---|
| 67.7 | Ekstra hjulsett | Dekk er skjevslitt: | 1 dekk |
| 67.9 | | Mønsterdybde under 1,6mm for sommerdekk og 3,0mm for vinterdekk: | 1 dekk |
| 67.11 | | Corden er synlig: | 3 dekk |
