MAZDA CX-5 192 HK AUTOMAT 4X4

TESTDATO: 07.01.2026

CHASSISNR: JMZKEN93820520970

NBF Tilstandsrapport er utarbeidet av Norges Bilbransjeforbund og Forbrukerrådet.

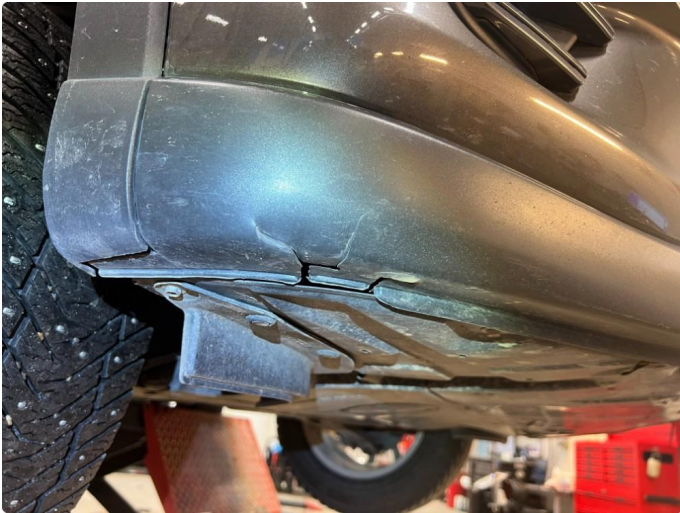
| Punkt | | Beskrivelse | Plassering |
|---|---|---|---|
| 1.1 | Støtfanger | Skade i plastikk foran | foran |

1.1 Skade i plastikk foran

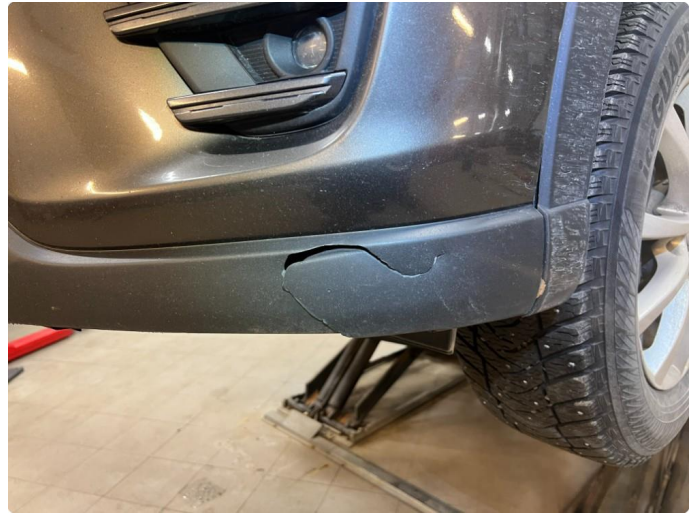
1.1 Skade i plastikk foran
