VOLVO V60 4X4

TESTDATO: 22.10.2025

ZH61039

CHASSISNR: YV1ZWBFVDN147743

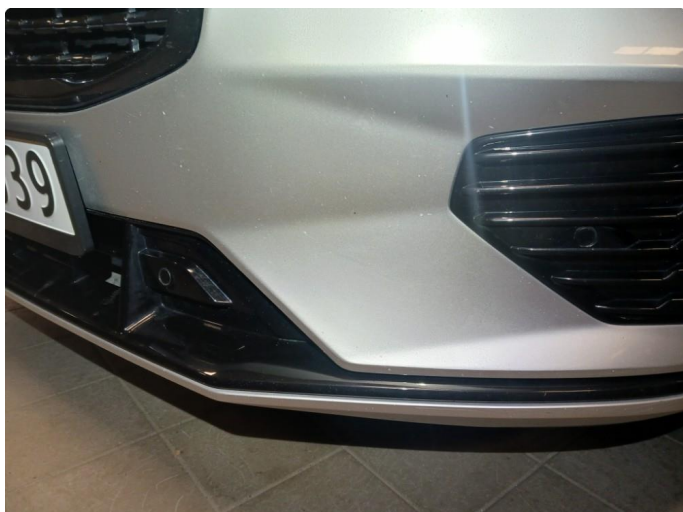
| Punkt | Beskrivelse | Plassering |
|---|---|---|
| 1.1 Støtfanger | Noe stensprut i front | foran |

1.1 Noe stensprut i front

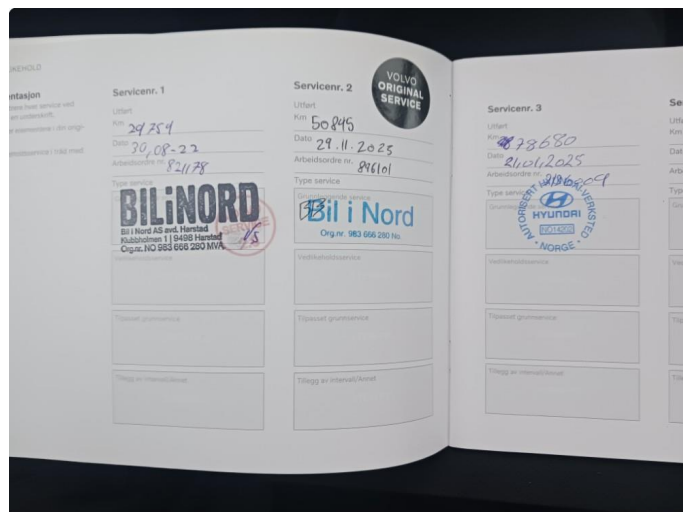
| Punkt | Beskrivelse | Plassering |
|---|---|---|
| 3.1 Opplysninger | Dokumentert service, se bilde | alle |

3.1 Dokumentert service, se bilde
