**VOLVO XC70 163 HK AUTOMAT 4X4**
**TESTDATO: 07.01.2026**
**KODE: 1916089**

**YN59975**

NBF Tilstandsrapport er utarbeidet av Norges Bilbransjeforbund og Forbrukerrådet.

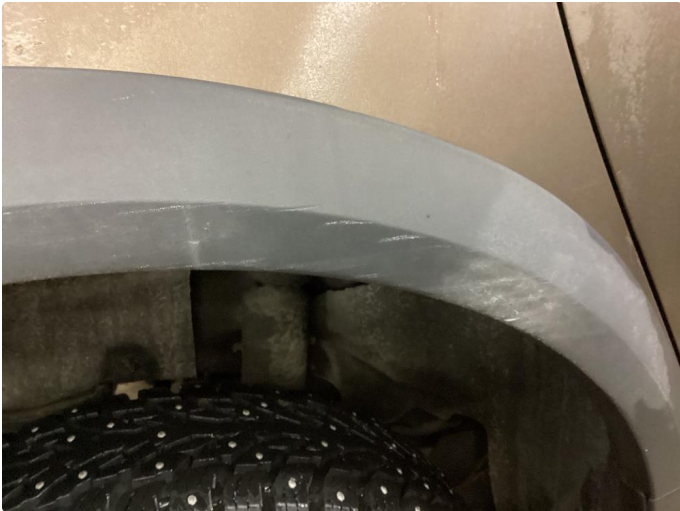
| Punkt | | Beskrivelse | Plassering |
|---|---|---|---|
| 1.1 | Skjermer | små riper i plast skjermbue | høyre foran |

1.1 Små riper i plast skjermbue

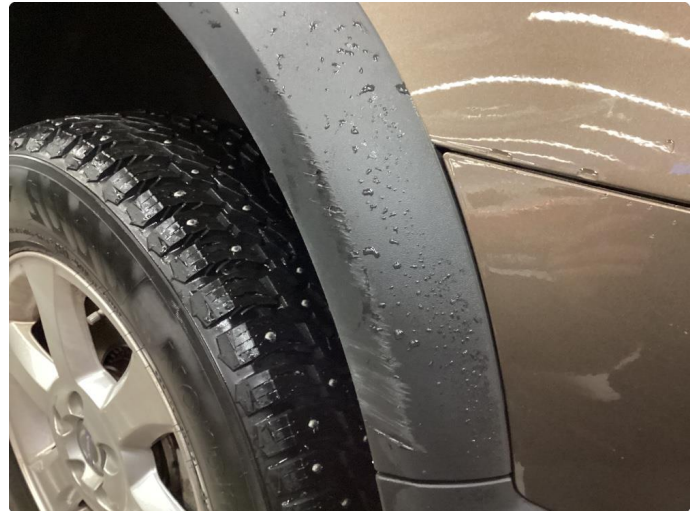
| Punkt | | Beskrivelse | Plassering |
|---|---|---|---|
| 1.2 | Skjermer | små riper i plast skjermbue | høyre foran |

1.2 Små riper i plast skjermbue

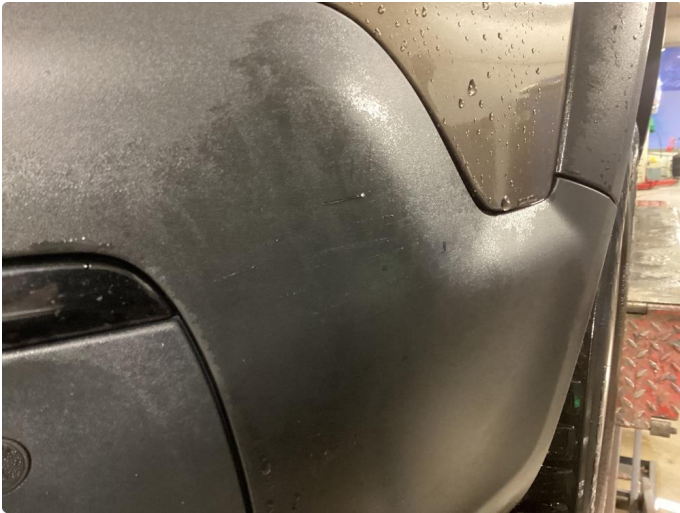
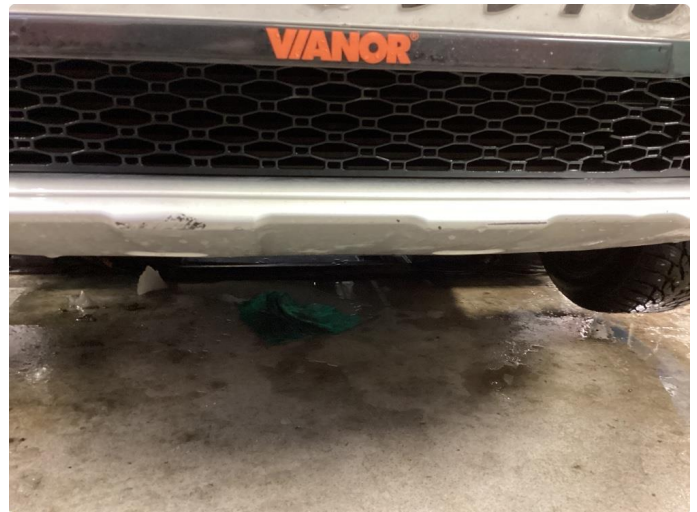
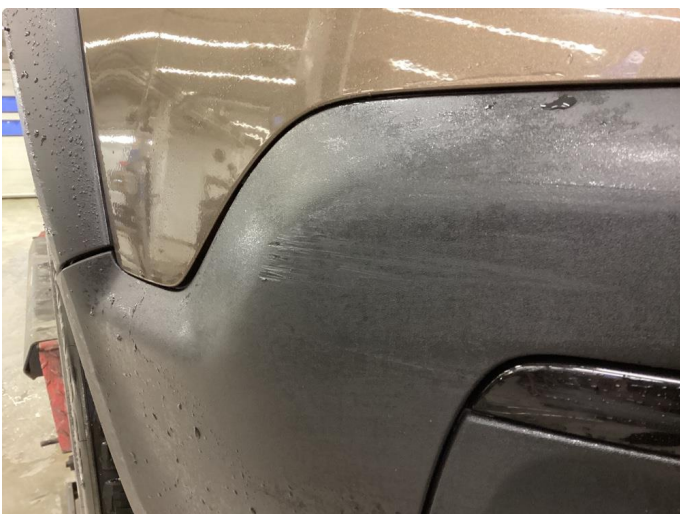
| Punkt | | Beskrivelse | Plassering |
|---|---|---|---|
| 1.3 | Støtfanger | svake riper (små ) i plast | foran |

1.3 Svake riper (små ) i plast

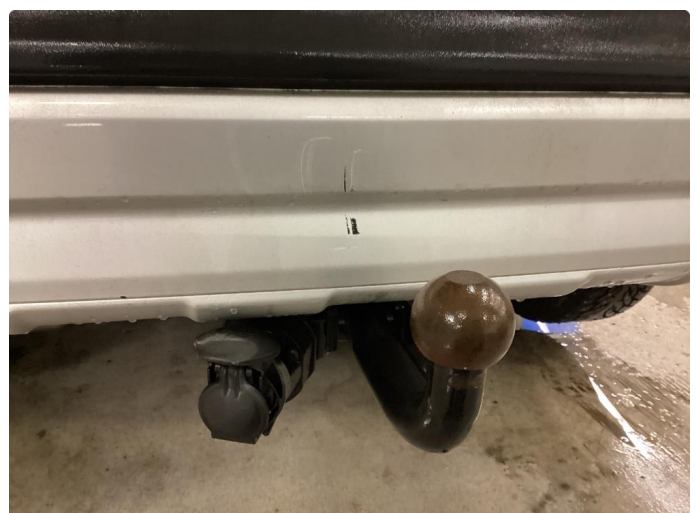
| Punkt | | Beskrivelse | Plassering |
|---|---|---|---|
| 1.4 | Støtfanger | Liten ripe ved hengerfeste | |

1.4 Liten ripe ved hengerfeste
