VOLKSWAGEN ID.4 GTX 4X4

TESTDATO: 10.12.2025

CHASSISNR: WVGZZZE2ZNP030952

NBF Tilstandsrapport er utarbeidet av Norges Bilbransjeforbund og Forbrukerrådet.

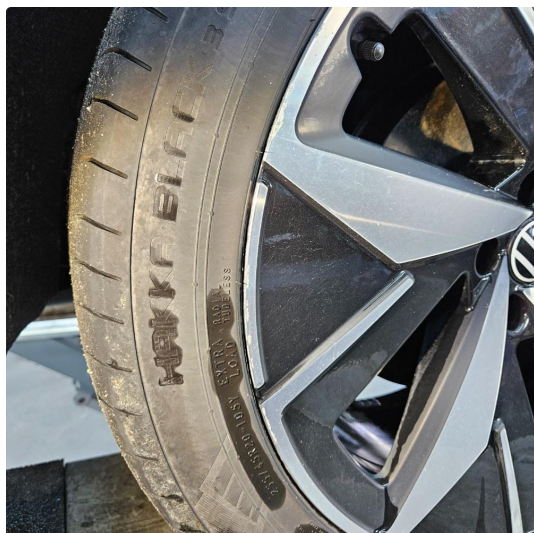
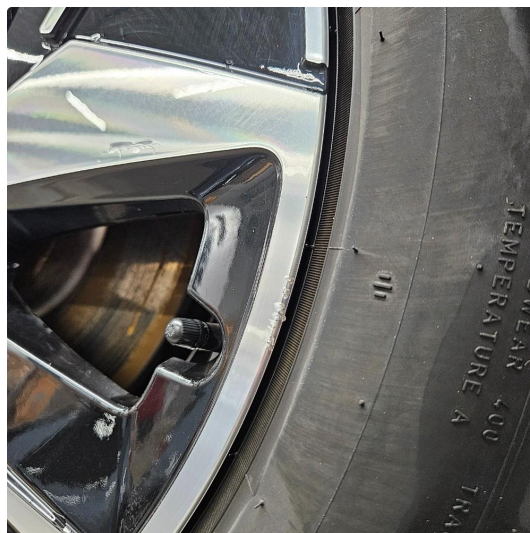
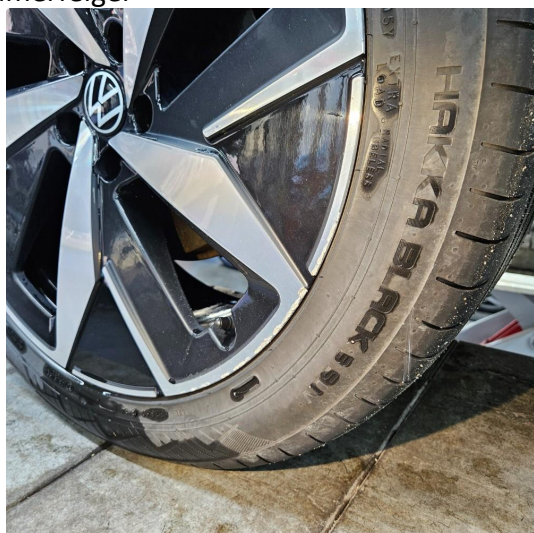
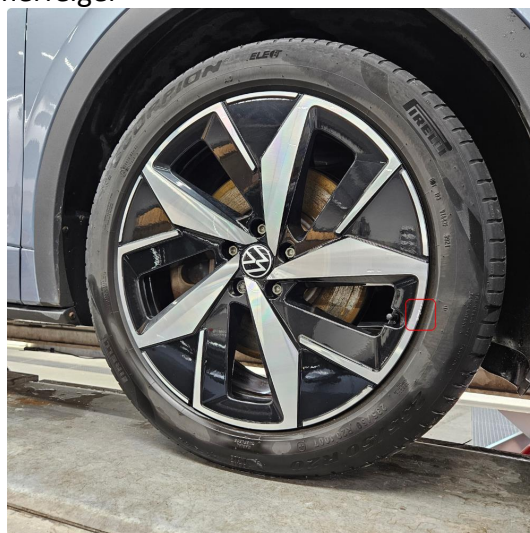
| Punkt | Beskrivelse | Plassering |
|---|---|---|
| 1.1 Dekk/Felger | skrubbermerker, ytre kant, på 3 av 4 sommerfelger | |

1.1 Skrubbermerker, ytre kant, på 3 av 4 sommerfelger

| Punkt | Beskrivelse | Plassering |
|---|---|---|
| 1.2 Dekk/Felger | bilen leveres med nye sommerdekk foran (2 stk 235/50-20) | |

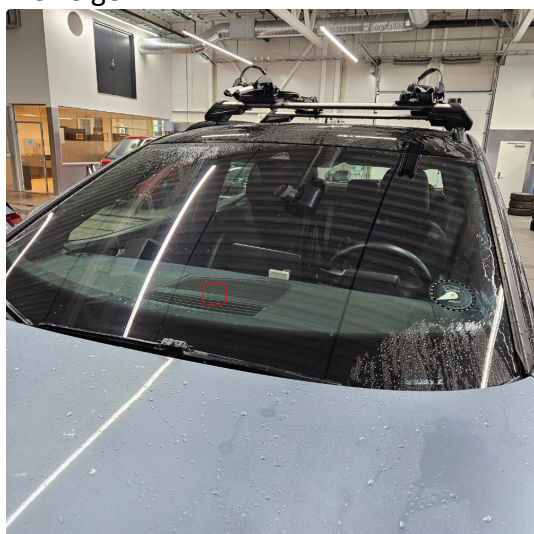
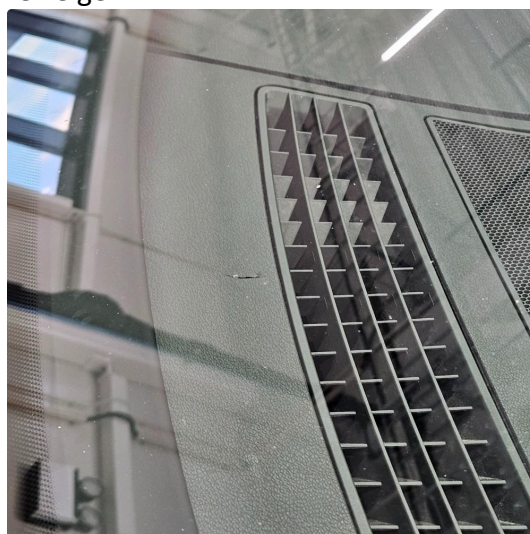
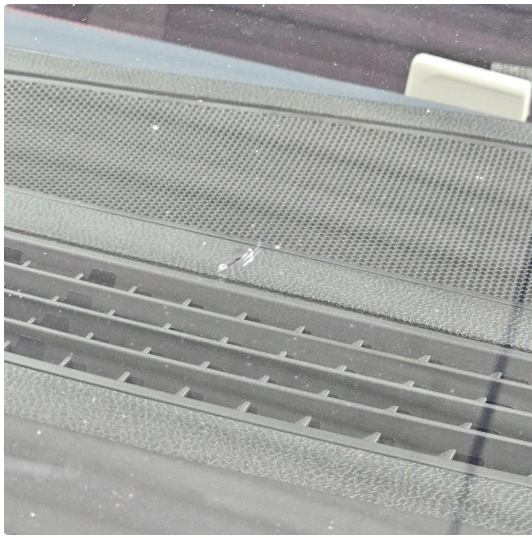
| Punkt | Beskrivelse | Plassering |
|---|---|---|
| 1.4 Frontvindu | div steinsprut, steinsprut m/sprekk limes/repareres før levering | |

1.4 Div steinsprut, steinsprut m/sprekk limes/repareres før levering

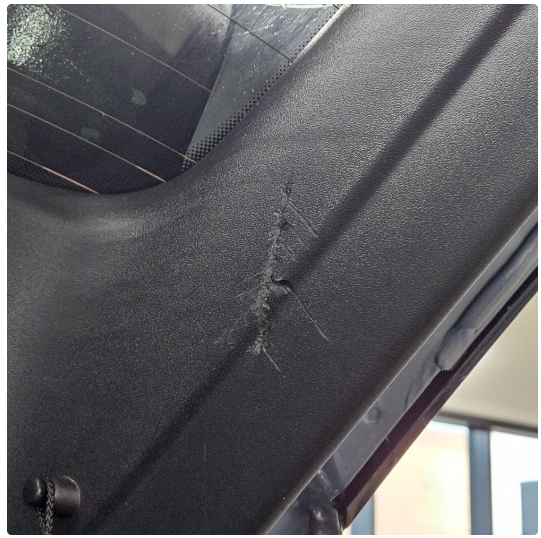
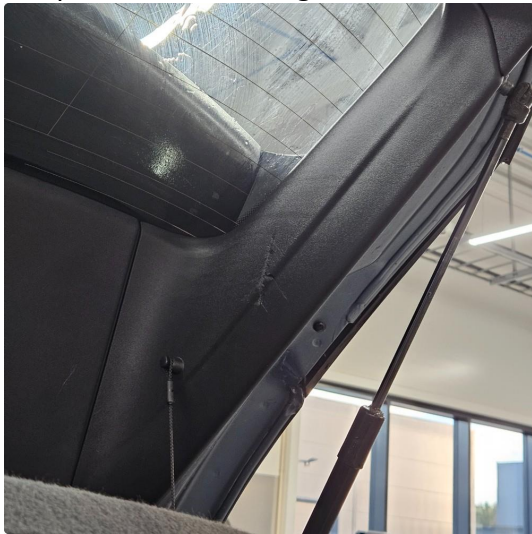
| Punkt | Beskrivelse | Plassering |
|---|---|---|
| 3.1 Teppet/bekledning | riper plastdeksel bakluke | |

3.1 Riper plastdeksel bakluke
