**VOLKSWAGEN ID.4 GTX 4X4**
**TESTDATO: 07.01.2026**
**KODE: 1916196**

**ED26189**

NBF Tilstandsrapport er utarbeidet av Norges Bilbransjeforbund og Forbrukerrådet.

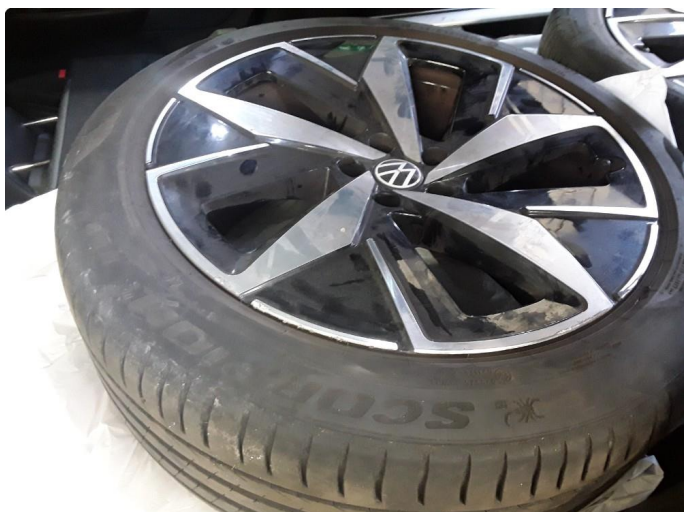
| Punkt | Beskrivelse | Plassering |
|---|---|---|
| 1.1 Dekk/Felger | 1 kantkjørt sommerfelg | |

1.1 1 kantkjørt sommerfelg

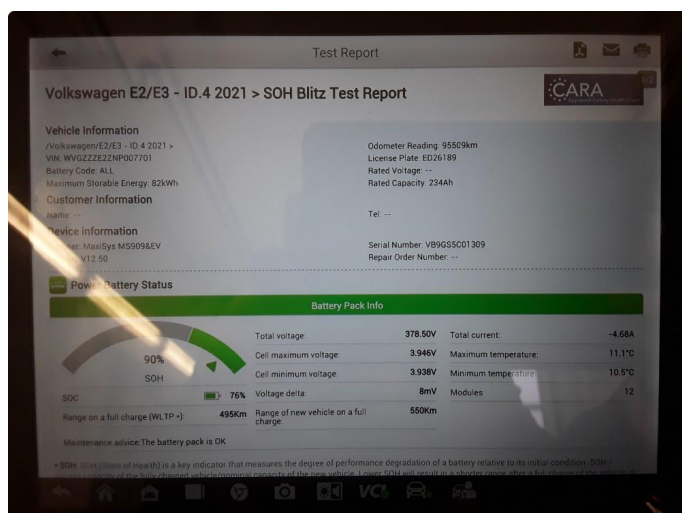
| Punkt | Beskrivelse | Plassering |
|---|---|---|
| 2.1 El/hybrid batteripakke | SOH hva batteri 90% | |

2.1 SOH hva batteri 90%
