# NAF Bruktbiltest

**Testdato**  
05.11.2025

**Bilmerke** MG  
**Modell** MARVEL R ELECTRIC  
**Type** EP21  
**Registreringsnr.** EE14617  
**Understellsnr.** LSJE24099NS054915  
**Km.stand.** 186979  
**Farge** Blå  
**Karosseritype** Kombikupé

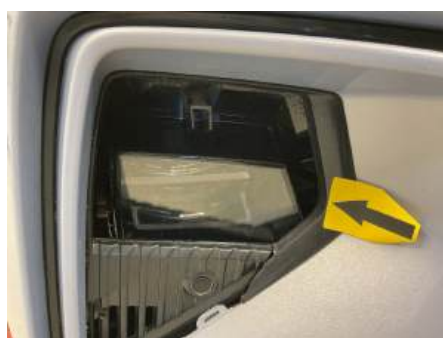
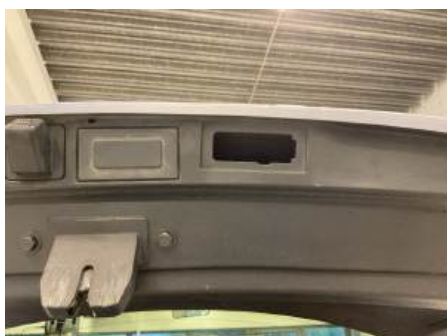
18. Lys

| Ref.Id | Repareres | Resultat | Beskrivelse |
|---|---|---|---|
| 17.16 | Lys | Skadet lykt: | Høyre skiltlys |
| 17.17 | | Løs lykt: | Høyre nærlys |

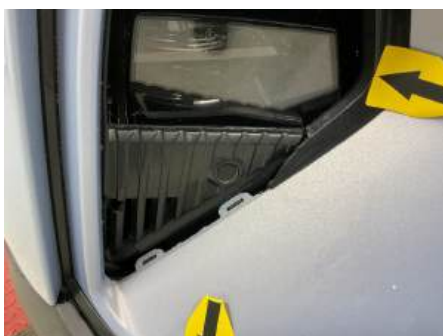
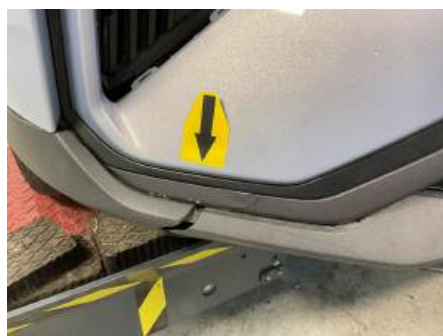
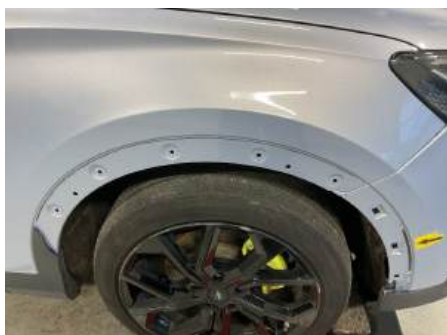
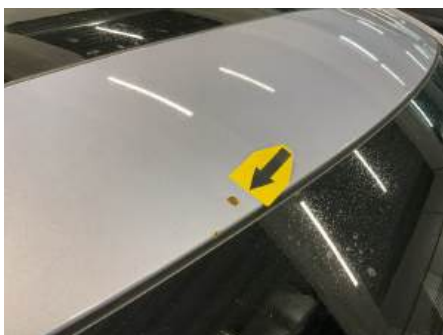
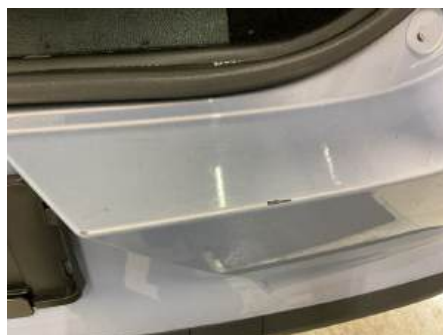
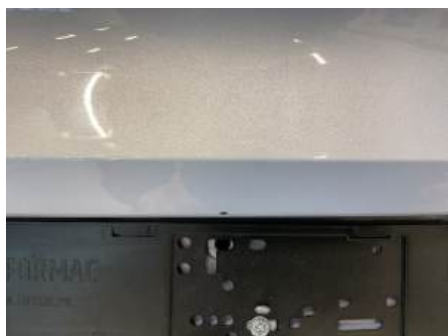
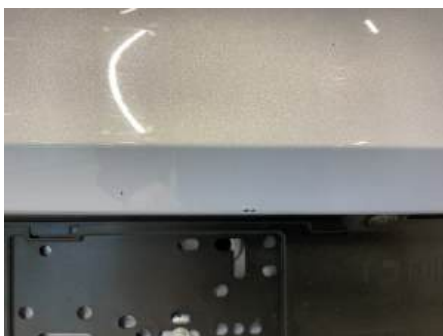
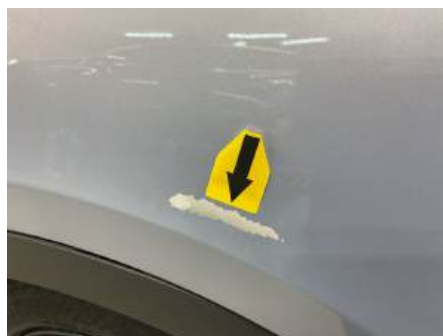
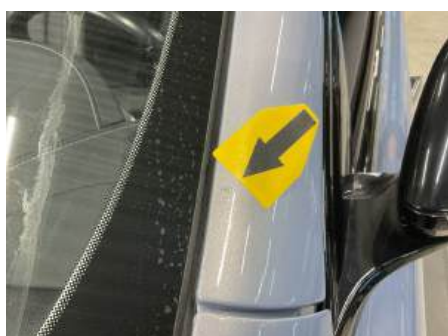
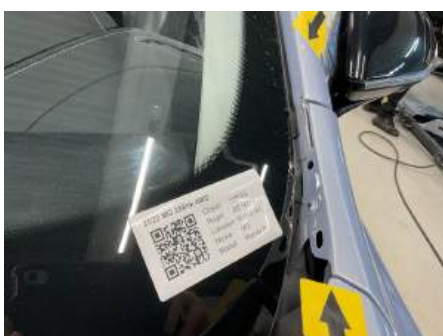
20. Lakk / karosseri utvendig

| Ref.Id | Repareres | Resultat | Beskrivelse |
|---|---|---|---|
| 86.3 | Lakk / karosseri utvendig | Lakkriper: | Bakluke, Støtfanger bak |
| 86.4 | | Skadet: | Støtfanger foran |
| 86.6 | | Pyntelist løs, skadet eller mangler: | Høyre forskjerm, Venstre A-stolpe |
| 86.9 | | Rustangrep: | Tak, Venstre A-stolpe |
| 86.14 | | Lakkslipp/flassing | Venstre baksjerm |

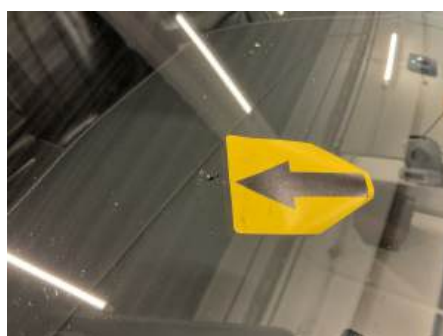
**30. Frontrute**

| Ref.Id | Repareres | Resultat | Beskrivelse |
|---|---|---|---|
| 81.2 | Frontrute | En eller flere steinsprutrosetter som ikke er utbedret <ul style="list-style-type: none"><li>Reparasjonsmetode: Reparasjon</li></ul> | |

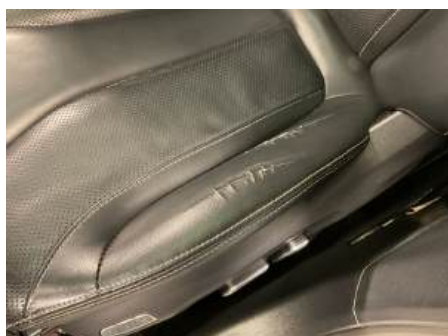
**31. Seter**

| Ref.Id | Repareres | Resultat | Beskrivelse |
|---|---|---|---|
| 98.3 | Seter | Hull/rift gjennom setetrekk: | Venstre foran |

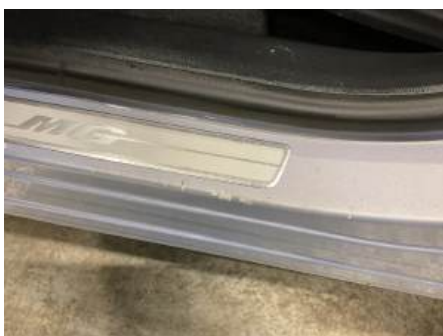
**32. Døråpning**

| Ref.Id | Repareres | Resultat | Beskrivelse |
|---|---|---|---|
| 97.1 | Døråpning | Sår eller skade: | Venstre fordør |

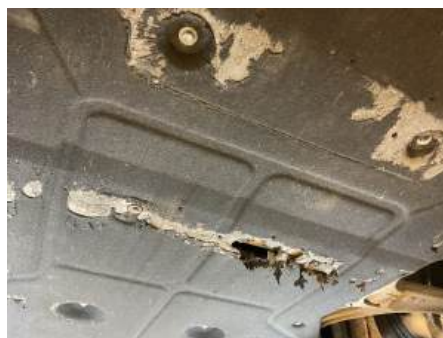
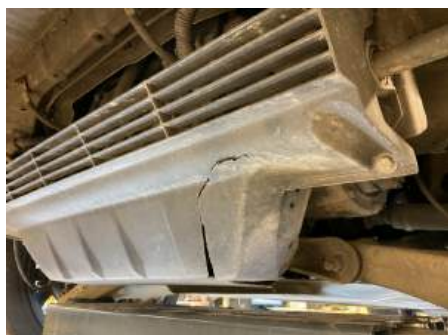
**39. Underside**

| Ref.Id | Repareres | Resultat | Beskrivelse |
|---|---|---|---|
| 88.2 | Underside | Skadet/løst plastdeksel: | Midten foran, Midten bak |
