**VOLVO XC60 4X4**
**TESTDATO: 06.01.2026**
**KODE: 1915659**

**XV72998**

NBF Tilstandsrapport er utarbeidet av Norges Bilbransjeforbund og Forbrukerrådet.

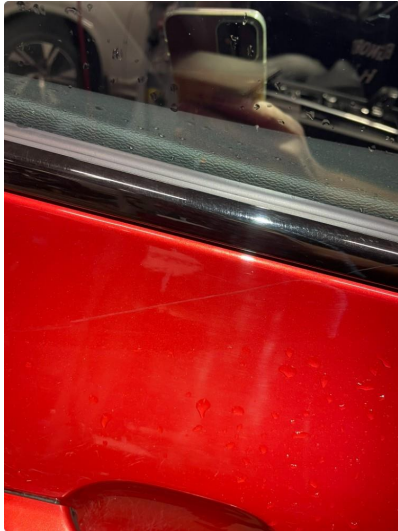
| Punkt | Beskrivelse | Plassering |
|---|---|---|
| 1.1 Lakk | generelt mye riper (bruksslitasje) | alle |

1.1 Generelt mye riper (bruksslitasje)

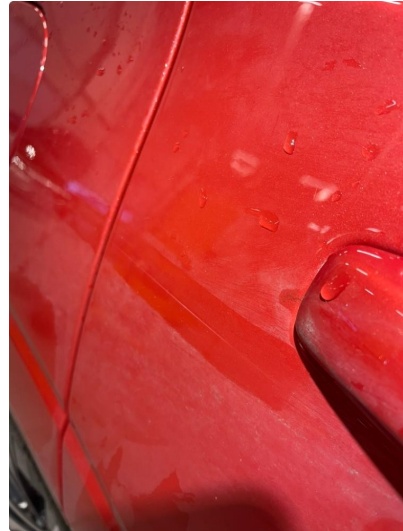
1.1 Generelt mye riper (bruksslitasje)

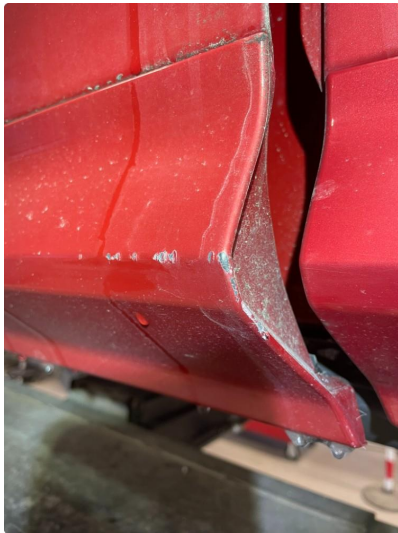
| Punkt | Beskrivelse | Plassering |
|---|---|---|
| 1.2 Dører | skade (lakkskade utbedres med lakkstift) | venstre foran |

1.2 Skade (lakkskade utbedres med lakkstift)

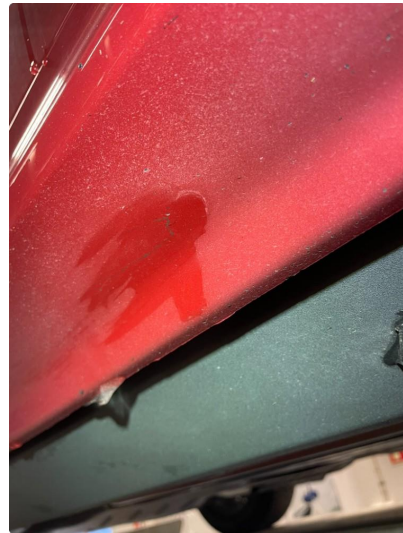
| Punkt | Beskrivelse | Plassering |
|---|---|---|
| 1.3 Dører | noe steinsprut | alle |

1.3 Noe steinsprut

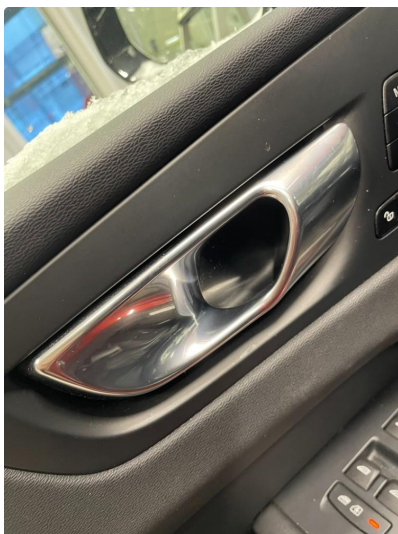
| Punkt | Beskrivelse | Plassering |
|---|---|---|
| 1.4 Dører | dørlås virker ikke (byttes garanti). | venstre foran |

1.4 Dørlås virker ikke (byttes garanti).

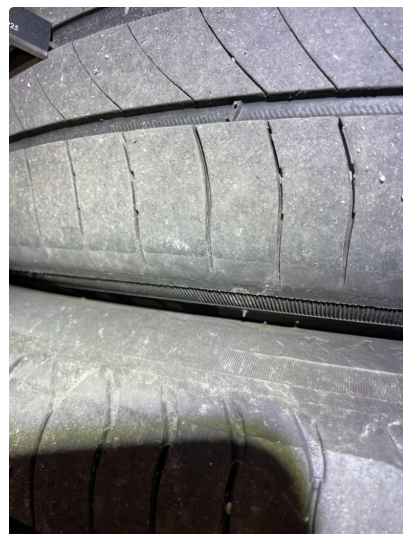
| Punkt | Beskrivelse | Plassering |
|---|---|---|
| 1.5 Dekk/Felger | skjev slitasje på sommerdekk (byttes før salg) | alle |

1.5 Skjev slitasje på sommerdekk (byttes før salg)

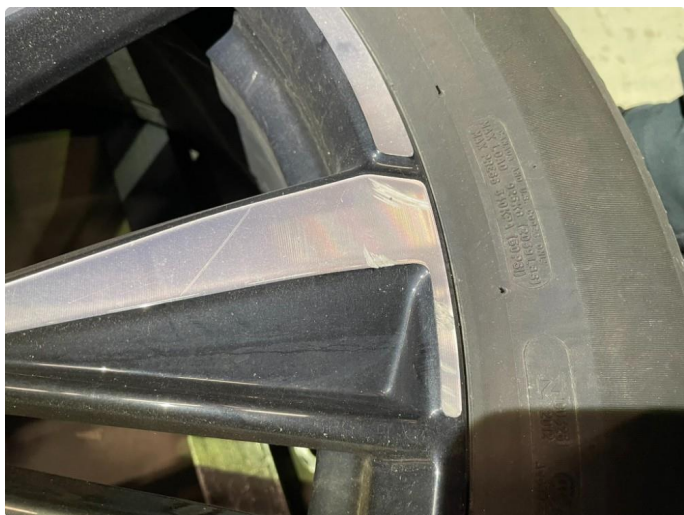
| Punkt | Beskrivelse | Plassering |
|---|---|---|
| 1.6 Dekk/Felger | skade på felg (riper i felg) | alle |

1.6 Skade på felg (riper i felg)

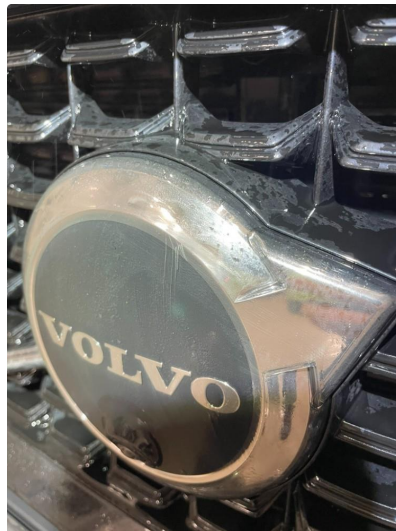
| Punkt | Beskrivelse | Plassering |
|---|---|---|
| 1.7 Støtfanger | ripe(r) | foran |

1.7 Ripe(r)

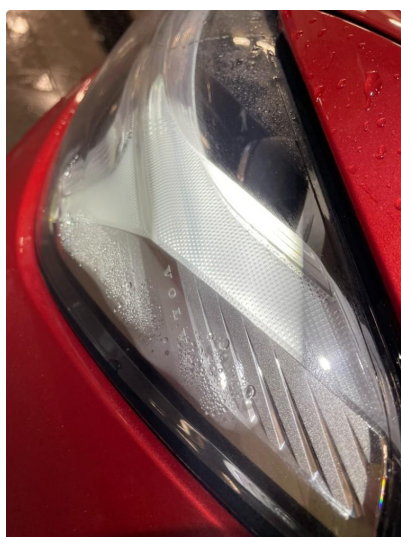
| Punkt | Beskrivelse | Plassering |
|---|---|---|
| 2.1 Lys foran | dugg/fukt (byttes garanti) | begge foran |

2.1 Dugg/fukt (byttes garanti)

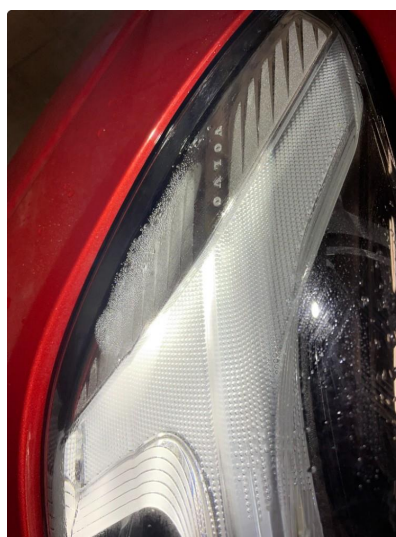
2.1 Dugg/fukt (byttes garanti)

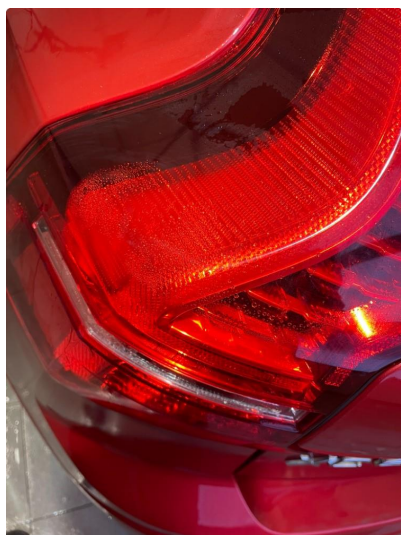
| Punkt | Beskrivelse | Plassering |
|---|---|---|
| 2.2 Lys bak | dugg/fukt (byttes garanti) | begge bak |

2.2 Dugg/fukt (byttes garanti)

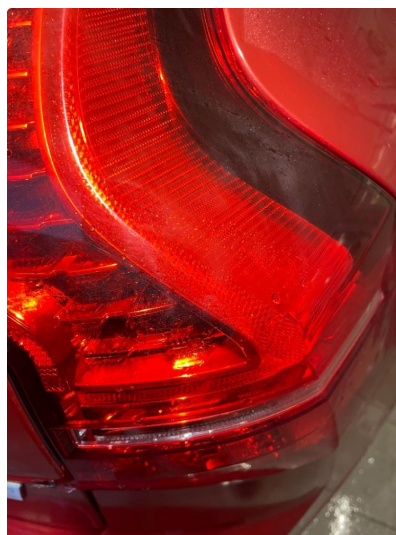
2.2 Dugg/fukt (byttes garanti)
