VOLKSWAGEN CADDY MAXI 122 HK MANUELL 4X4

TESTDATO: 05.01.2026

NBF Tilstandsrapport er utarbeidet av Norges Bilbransjeforbund og Forbrukerrådet.

## OPPSUMMERT STATUS PÅ KJØRETØY

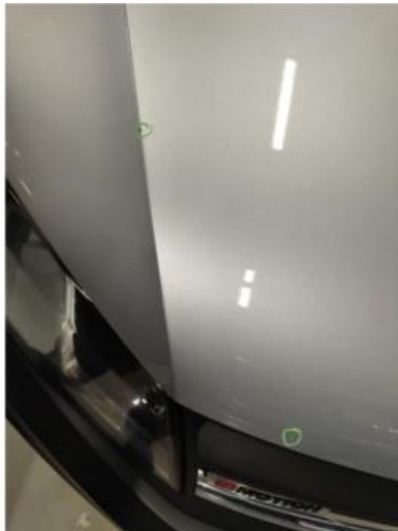
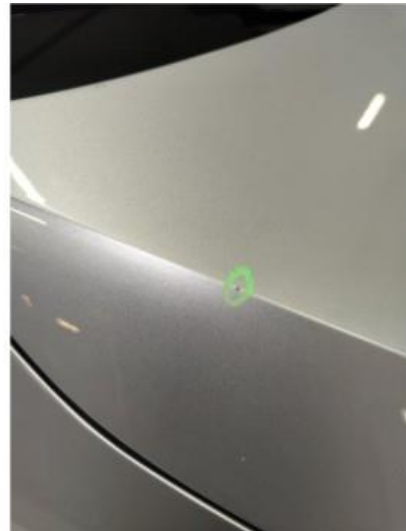
| Punkt | | Beskrivelse | Plassering |
|---|---|---|---|
| 1.2 | Panser | steinsprut | |

1.2 Steinsprut

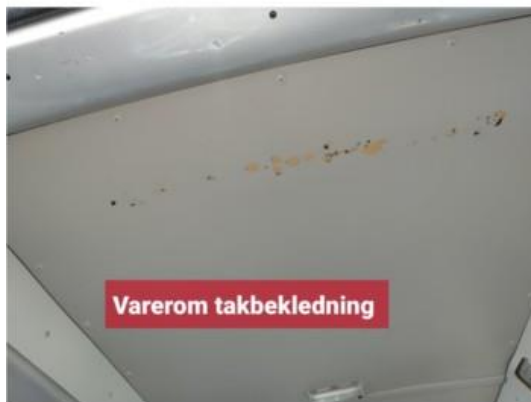
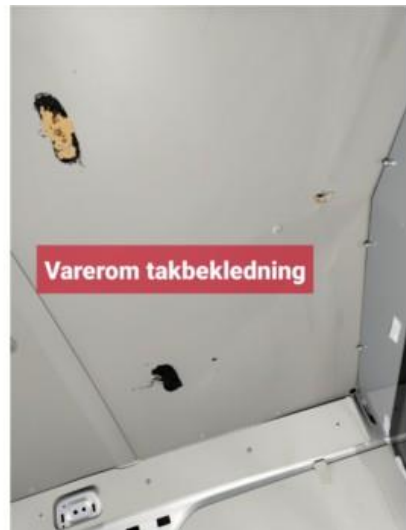
| Punkt | | Beskrivelse | Plassering |
|---|---|---|---|
| 1.4 | Bakluke | slitt bekledning i varerom | |

1.4 Slitt bekledning i varerom

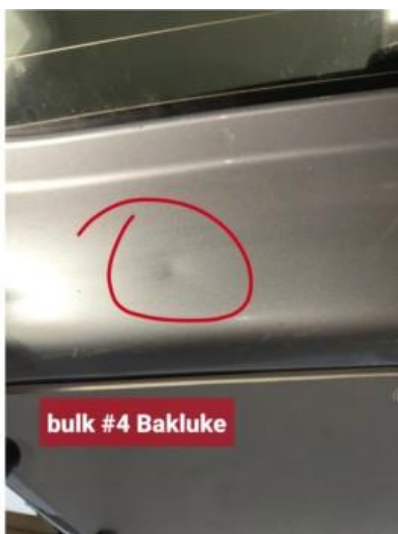
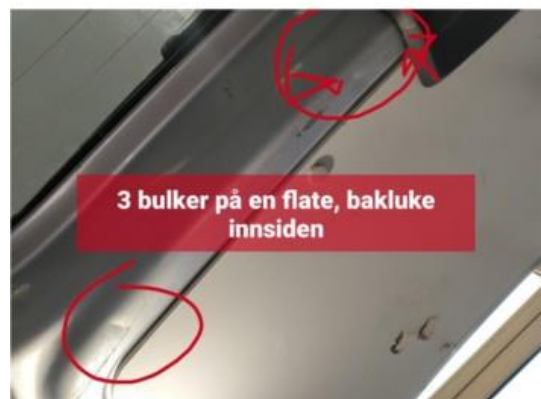
| Punkt | | Beskrivelse | Plassering |
|---|---|---|---|
| 1.5 | Bakluke | bulk innvendig | |

1.5 Bulk innvendig

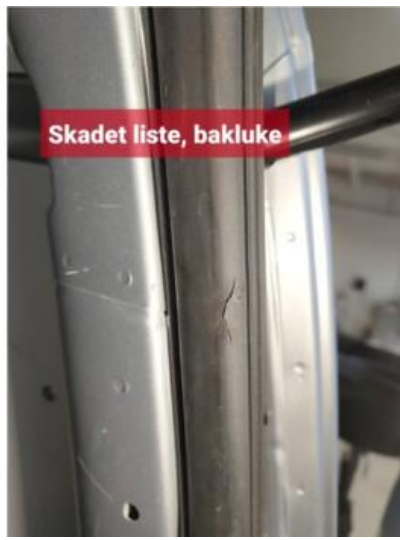
| Punkt | | Beskrivelse | Plassering |
|---|---|---|---|
| 1.6 | Bakluke | løse/skadede lister | |

## 1.6 Løse/skadede lister
