VOLVO XC60 4X4

TESTDATO: 08.01.2026

CHASSISNR: YV1UZH5V4P1212571

NBF Tilstandsrapport er utarbeidet av Norges Bilbransjeforbund og Forbrukerrådet.

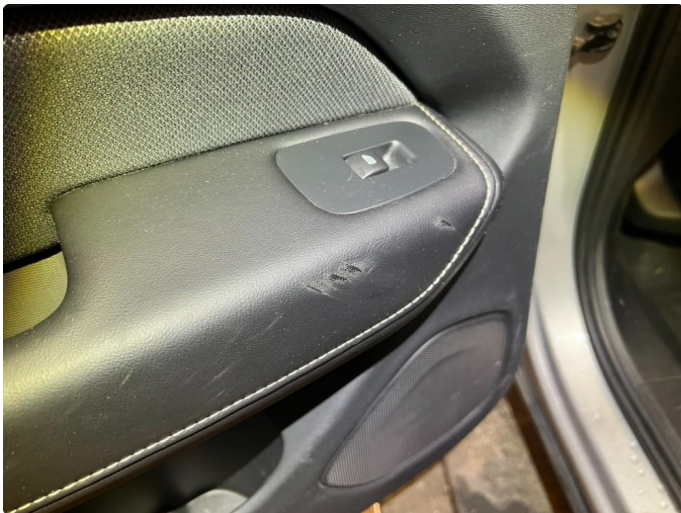
| Punkt | Beskrivelse | Plassering |
|---|---|---|
| 3.1 Dørtrekk | merker dørtrekk etter utstyr v.b | venstre bak |

3.1 Merker dørtrekk etter utstyr v.b
