# NAF Bruktbiltest

**Testdato**  
07.01.2026

| Bilmerke | Tesla | Motorstørrelse | - cm <sup>3</sup> |
| Modell | Model 3 | Motoreffekt | 150 kW |

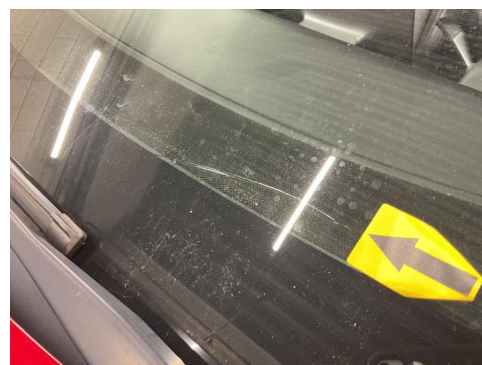
42. Frontrute

| Ref.Id | Repareres | Resultat | Beskrivelse |
|---|---|---|---|
| 81.4 | Frontrute | Sprekk i frontrute: <ul style="list-style-type: none"><li>• Reparasjonsmetode:Skift</li></ul> | |

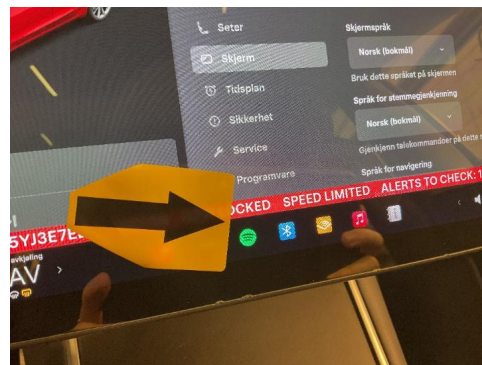
45. Instrumenter

| Ref.Id | Repareres | Resultat | Beskrivelse |
|---|---|---|---|
| 45.10 | Instrumenter | Multiskjerm, skader | |
