# NAF Bruktbiltest

**Testdato**  
16.12.2025

| Bilmerke | Mercedes-Benz | Motorstørrelse | 1595 cm <sup>3</sup> |
| Modell | C 180 | Motoreffekt | 115 kW |

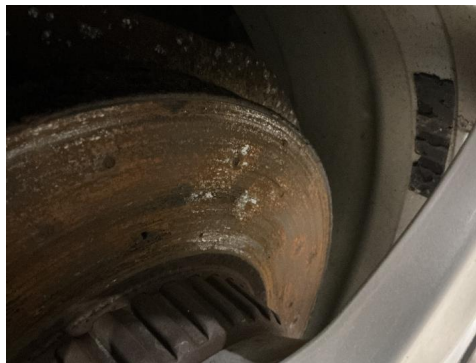
20. Bremseskiver

| Ref.Id | Repareres | Resultat | Beskrivelse |
|---|---|---|---|
| 6.8 | Bremseskiver | Slitt bremseskive: | Venstre foran, Høyre foran |

| Ref.Id | Opplysning | Resultat | Beskrivelse |
|---|---|---|---|
| 6.16 | Bremseskiver | Overflaterust eller mindre enn 25% av overflaten rustet | Begge sider foran |
| 6.17 | | Overflaterust eller mindre enn 50% av overflaten rustet | Begge sider bak |

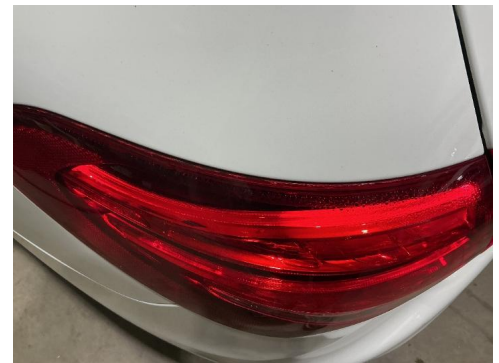
21. Lys

| Ref.Id | Repareres | Resultat | Beskrivelse |
|---|---|---|---|
| 17.12 | Lys | Krakelert lykteglass | Høyre baklys, Venstre baklys |
| 17.15 | | Vann / kondens i lykt: | Venstre baklys |

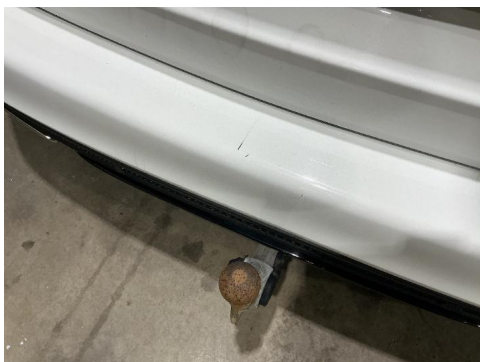
22. Støtfanger bak

| Ref.Id | Repareres | Resultat | Beskrivelse |
|---|---|---|---|
| 86.3 | Lakk / karosseri utvendig | Lakkriper: | Støtfanger bak |

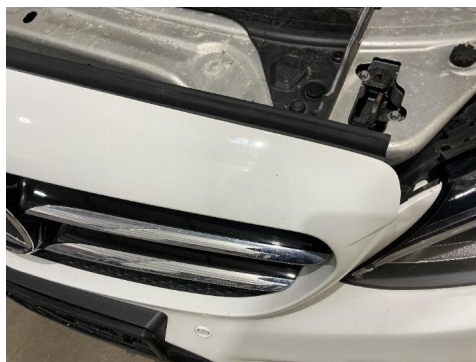
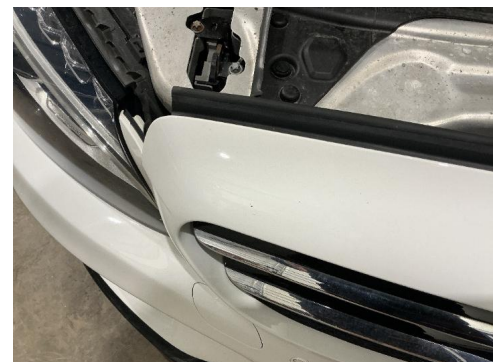
23. Støtfanger foran

| Ref.Id | Repareres | Resultat | Beskrivelse |
|---|---|---|---|
| 86.12 | | Steinsprut/lakksår | Støtfanger foran |
