# NAF Bruktbiltest

**Testdato**  
15.12.2025

| Modell | Mustang Mach-E | Motoreffekt | 221 kW |
| Registreringsnr. | EC68217 | Drivstofftype | Elektrisk |

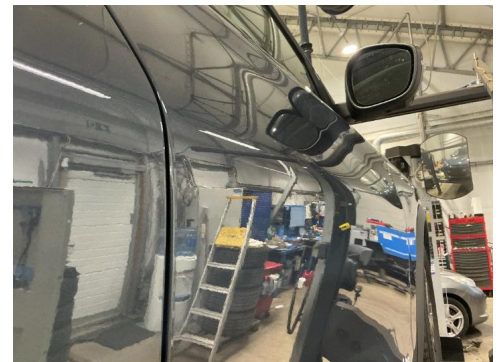
24. Høyre fordør

| Ref.Id | Repareres | Resultat | Beskrivelse |
|---|---|---|---|
| 86.1 | Lakk / karosseri utvendig | Bulk (er): | Venstre fordør, Høyre fordør |

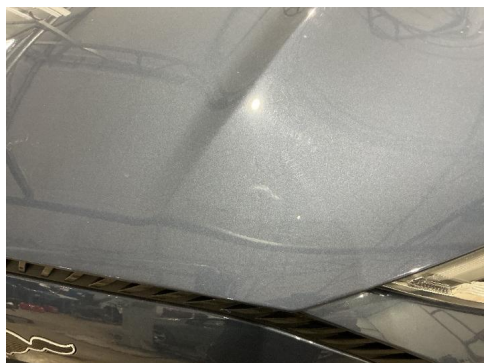
25. Panser

| Ref.Id | Repareres | Resultat | Beskrivelse |
|---|---|---|---|
| 86.12 | | Steinsprut/lakksår | Panser |
