# NAF Bruktbiltest

**Testdato**  
03.12.2025

| Bilmerke | Toyota | Motorstørrelse | 1499 cm <sup>3</sup> |
| Modell | Proace City | Motoreffekt | 56 kW |

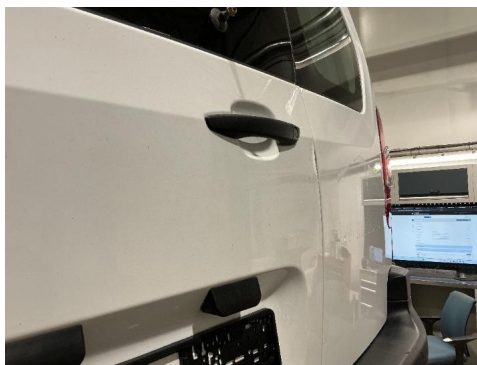
20. Bakluke

| Ref.Id | Repareres | Resultat | Beskrivelse |
|---|---|---|---|
| 86.1 | Lakk / karosseri utvendig | Bulk (er): | Bakluke, Venstre bakskjerm |

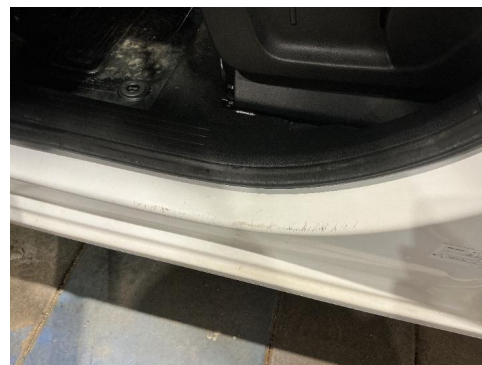
21. Døråpning

| Ref.Id | Repareres | Resultat | Beskrivelse |
|---|---|---|---|
| 97.1 | Døråpning | Sår eller skade: | Venstre fordør |

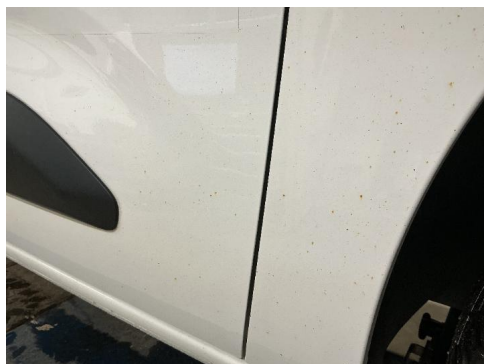
22. Lakk / karosseri utvendig

| Ref.Id | Opplysning | Resultat | Beskrivelse |
|---|---|---|---|
| 86.18 | Lakk / karosseri utvendig | Diverse småbulker/lakkriper | |

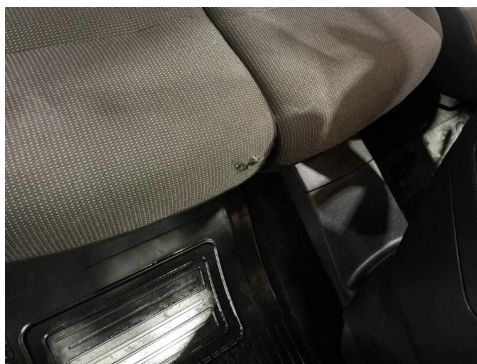
23. Seter

| Ref.Id | Repareres | Resultat | Beskrivelse |
|---|---|---|---|
| 98.2 | Seter | Misfarget/skittent: | Venstre foran, Midten foran, Høyre foran |
| 98.3 | | Hull/rift gjennom setetrekk: | Høyre foran |

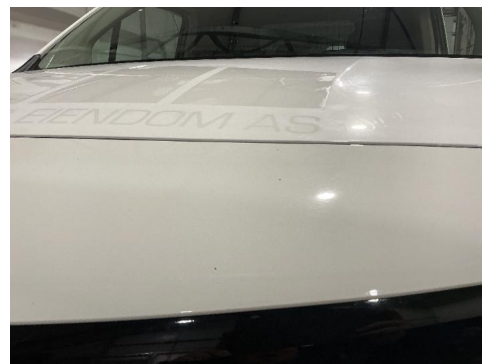
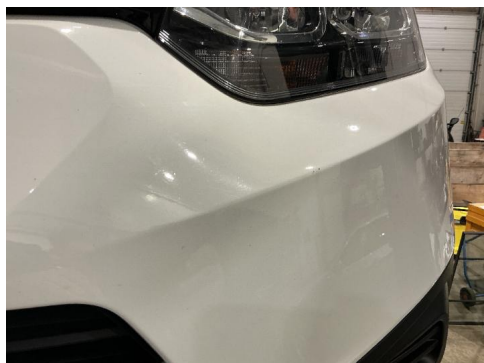
24. Støtfanger foran

| Ref.Id | Repareres | Resultat | Beskrivelse |
|---|---|---|---|
| 86.12 | | Steinsprut/lakksår | Støtfanger foran, Tak |

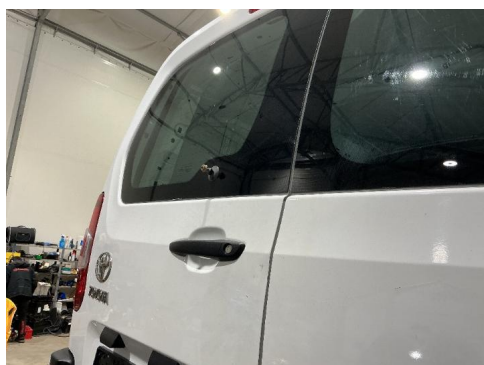
28. Vindusvisker, spyler (foran/bak)

| Ref.Id | Repareres | Resultat | Beskrivelse |
|---|---|---|---|
| 51.8 | Vindusvisker, spyler (foran/bak) | Vinduspusserarm eller blad er defekt / mangler | Bakrute |
