# NAF Bruktbiltest

**Testdato**  
08.01.2026

| Modell | GOLF | Motoreffekt | 85 kW |
| Registreringsnr. | EL46747 | Drivstofftype | Elektrisk |

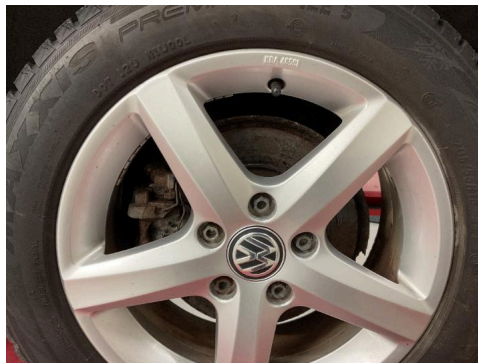
41. Bremseskive/klosser utvendig

| Ref.Id | Repareres | Resultat | Beskrivelse |
|---|---|---|---|
| 87.10 | Bremsekive/klosser utvendig | Slitt bremsekive: | Venstre bak |
| 87.12 | | Rust på bremsekive: | Venstre foran, Venstre bak, Høyre bak, Høyre foran |
| 87.14 | | Ujevnt slitt bremsebelegg. Anbefaler nærmere kontroll | Venstre bak |

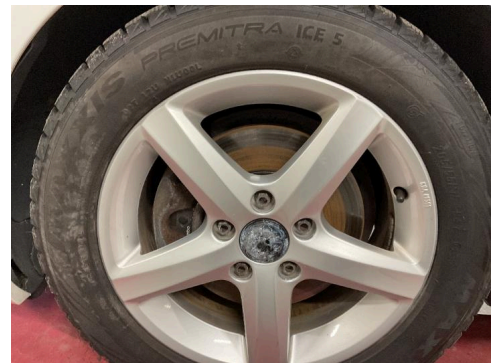
**R** 42. Bremseskive/klosser utvendig

| Ref.Id | Opplysning | Resultat | Beskrivelse |
|---|---|---|---|
| 87.22 | Bremsekive/klosser utvendig | Overflaterust eller mindre enn 25% av overflaten rustet | Høyre foran |

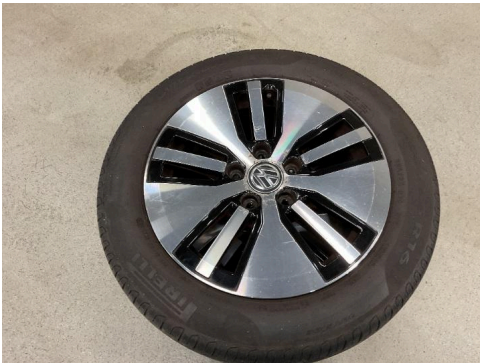
43. Ekstra hjulsett..

| Ref.Id | Repareres | Resultat | Beskrivelse |
|---|---|---|---|
| 91.8 | Ekstra hjulsett.. | Vesentlig oksidering på felg: | 2 felger |

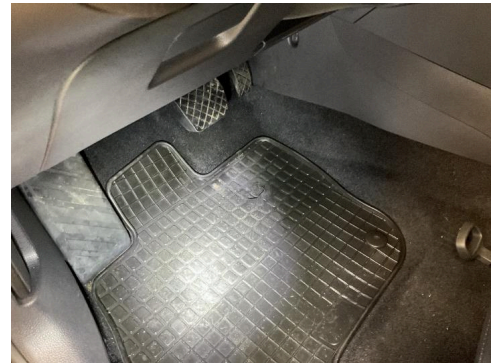
**R** 45. Gulvmatter/-teppe.

| Ref.Id | Opplysning | Resultat | Beskrivelse |
|---|---|---|---|
| 53.7 | Gulvmatter/-teppe. | Småskader i gulvteppe | Venstre foran |

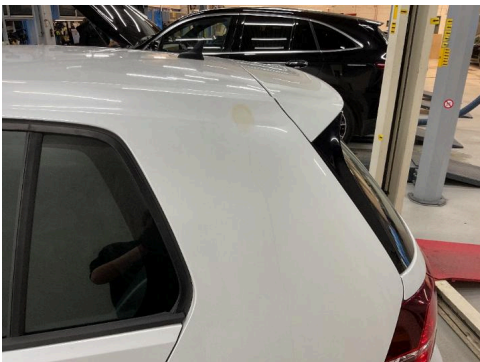
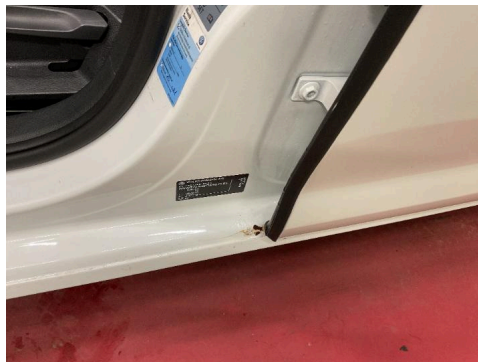
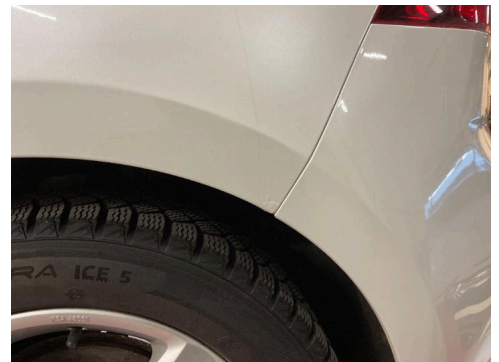
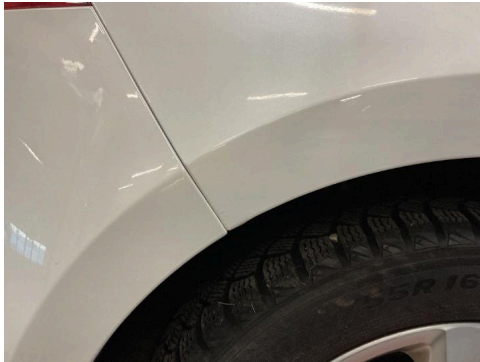
| Ref.Id | Repareres | Resultat | Beskrivelse |
|---|---|---|---|
| 64.6 | Lakk / karosseri utvendig. | Lakkblærer | Venstre bakskjerm |
| 64.14 | | Skadet av forurensing/fugleskitt eller lignende: | Venstre bakskjerm |

| Ref.Id | Opplysning | Resultat | Beskrivelse |
|---|---|---|---|
| 64.24 | Lakk / karosseri utvendig. | Små lakkblærer: | Panser, Høyre bakskjerm, Venstre sidekanal |
| 64.25 | | Rustangrep: | Venstre fordør |

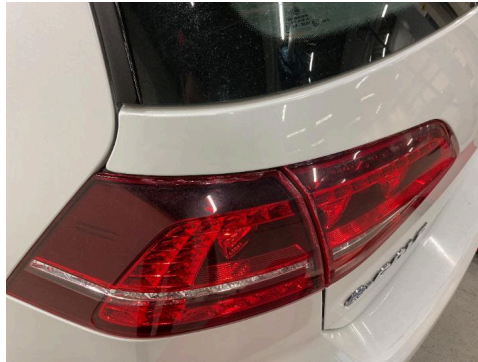
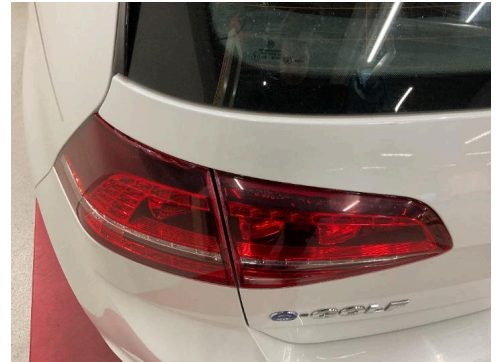
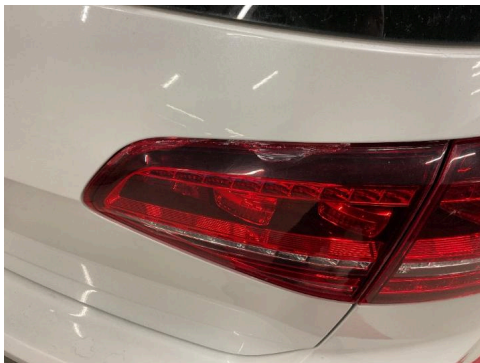
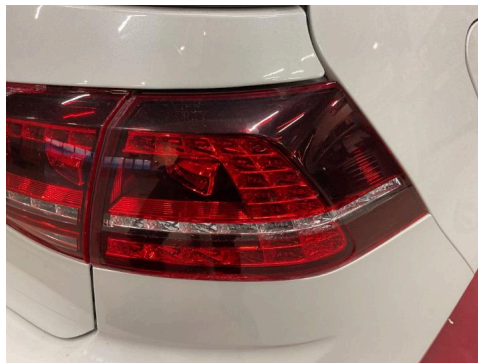
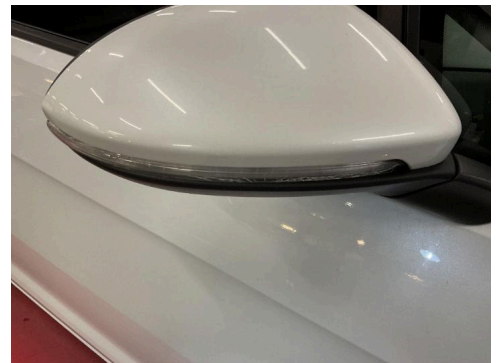
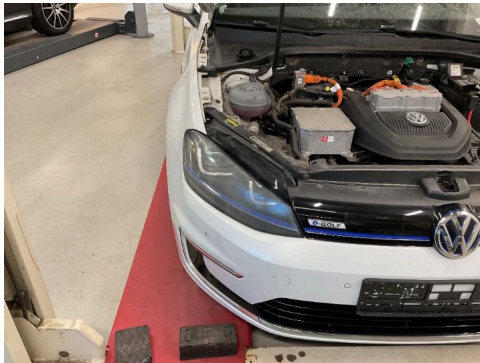
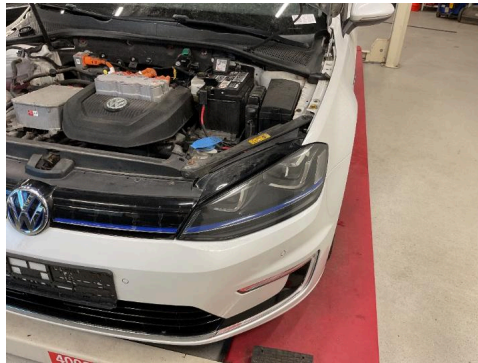
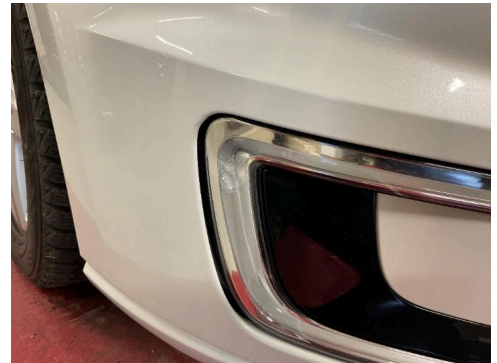
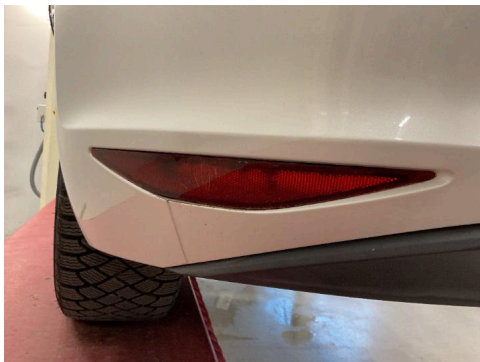
| Ref.Id | Repareres | Resultat | Beskrivelse |
|---|---|---|---|
| 38.2 | Lykter/lys - tilstand. | Vann/kondens i lykt/lampe: | Høyre tåkelys, Venstre bremselys |
| 38.3 | | Krakerert lyktglass | Venstre baklys, Høyre baklys, Høyre sideblink, Høyre bremselys, Venstre bremselys |
| 38.5 | | Skade på refleks: | Venstre side |

| Ref.Id | Opplysning | Resultat | Beskrivelse |
|---|---|---|---|
| 38.14 | Lykter/lys - tilstand. | * Litt matte frontlykter | |

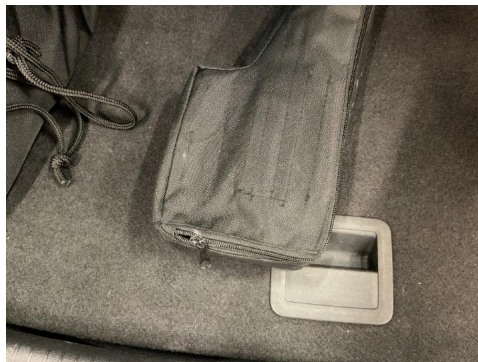
☒ 59. Reservvehjul / dekkreparasjonssett.

| Ref.Id | Opplysning | Resultat | Beskrivelse |
|---|---|---|---|
| 63.12 | Reservehjul / dekkreparasjonssett. | * Glidelåsen sitter fast | |
