MAZDA CX-60 4X4

TESTDATO: 12.11.2025

NBF Tilstandsrapport er utarbeidet av Norges Bilbransjeforbund og Forbrukerrådet.

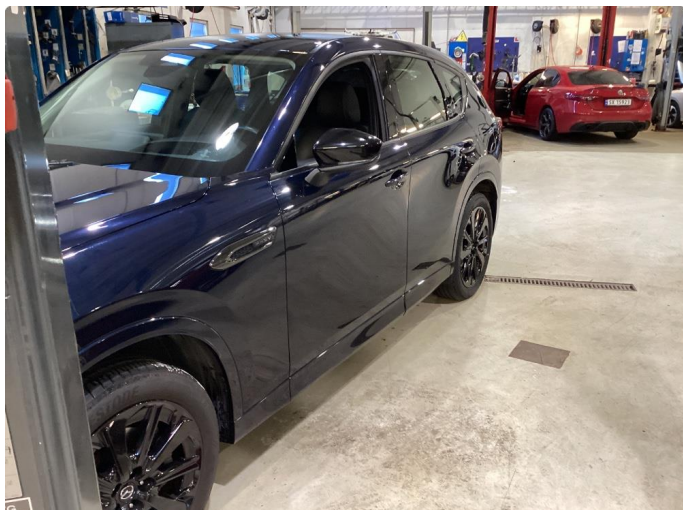
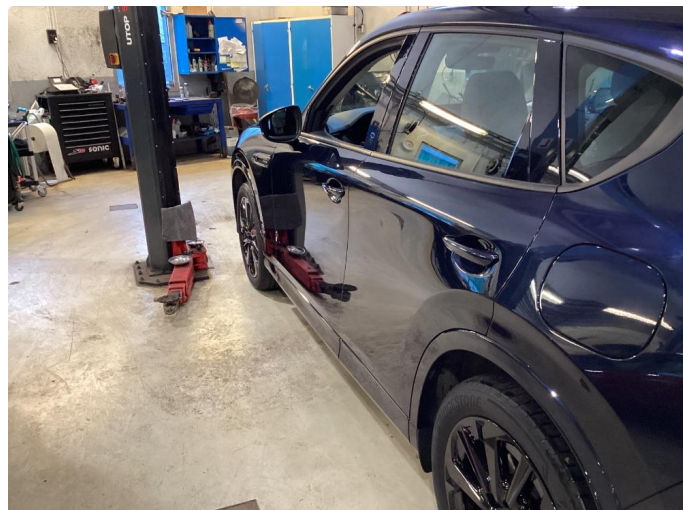
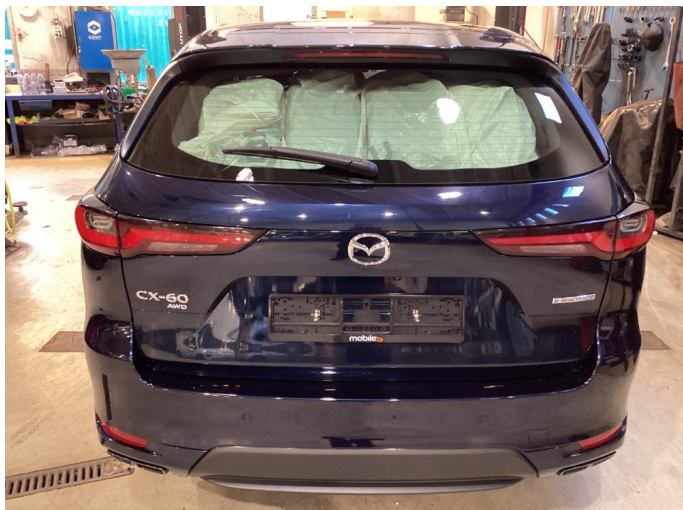
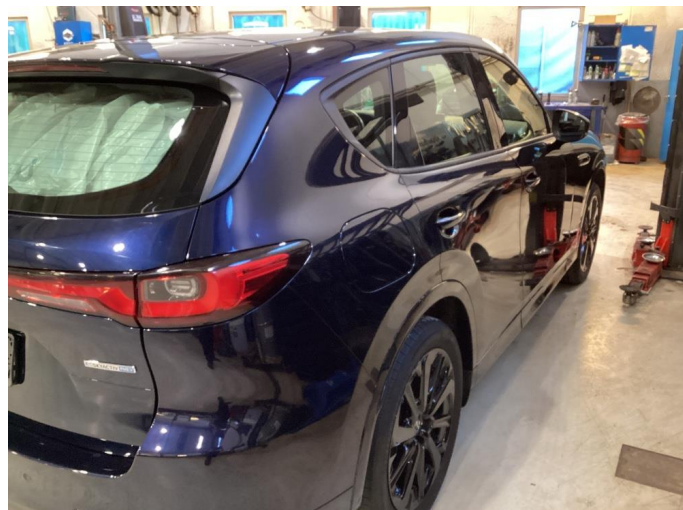
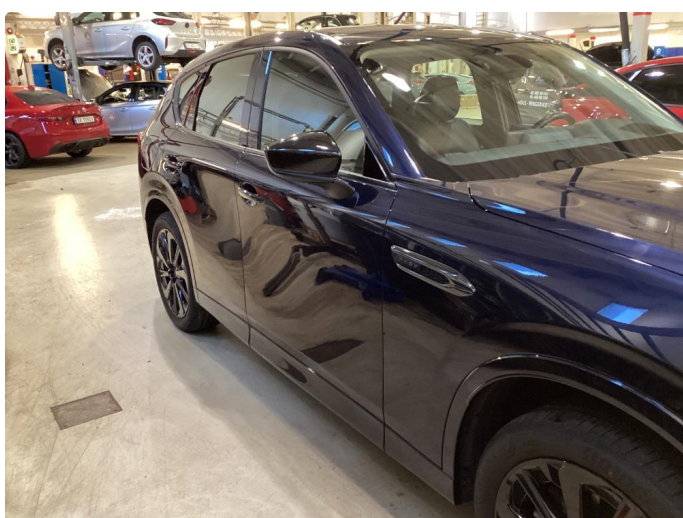
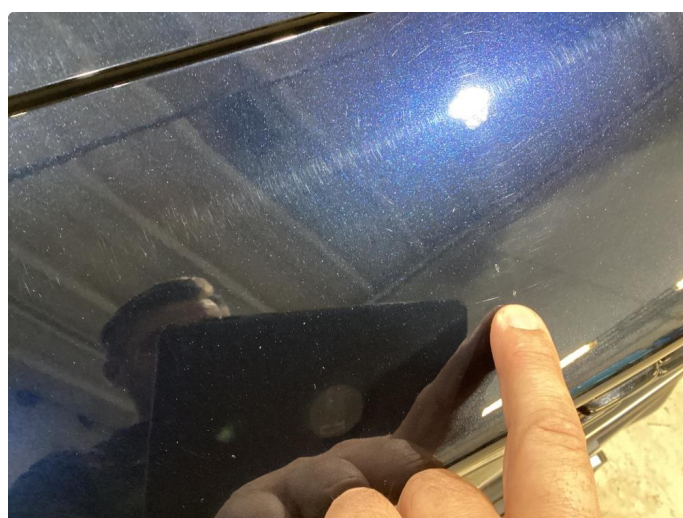
| Punkt | Beskrivelse | Plassering |
|---|---|---|
| 1.1 Lakk | noen riper og småbulker | |
| 1.2 Panser | steinsprut | |
| 1.3 Dører | p-bulk | |
| 1.4 Dører | p-bulk | |
| 1.5 Støtfanger | steinsprut | |
| 1.6 Støtfanger | ripe(r) ned til grunning | |
