# NAF Bruktbiltest

**Testdato**  
08.01.2026

| Bilmerke | Peugeot | Motorstørrelse | 1398 cm <sup>3</sup> |
| Modell | 208 | Motoreffekt | 50 kW |

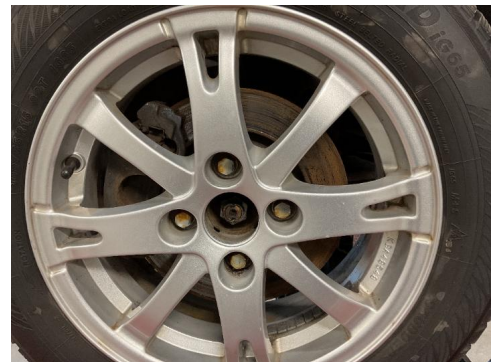
36. Bremseskive/klosser utvendig

| Ref.Id | Repareres | Resultat | Beskrivelse |
|---|---|---|---|
| 87.12 | Bremsekive/klosser utvendig | Rust på bremsekive: | Venstre foran, Høyre foran |

R

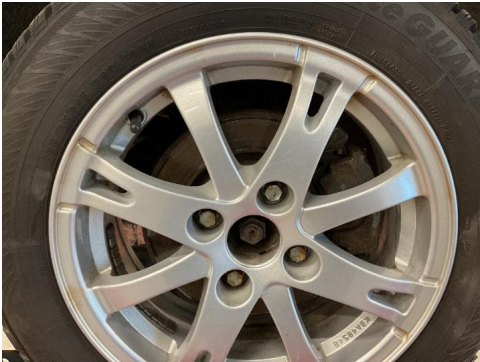
37. Bremseskive/klosser utvendig

R

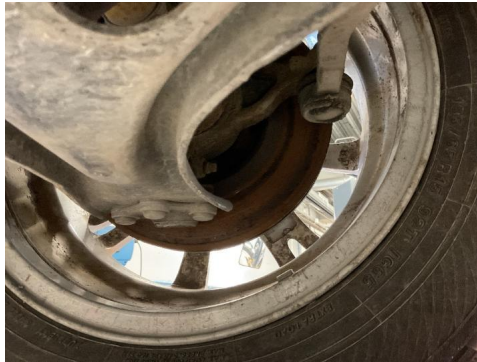
38. Bremseskiver innvendig.

| Ref.Id | Repareres | Resultat | Beskrivelse |
|---|---|---|---|
| 74.1 | Bremsekiver innvendig. | Rust på bremsekive: | Venstre foran, Høyre foran |

R

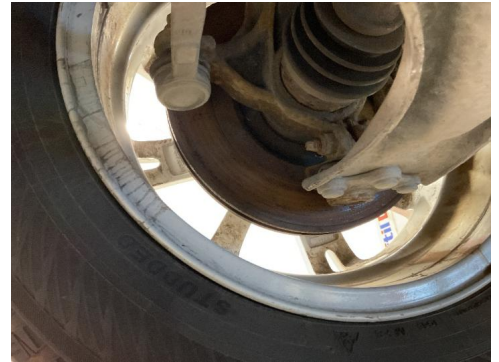
39. Bremseskiver innvendig.

R

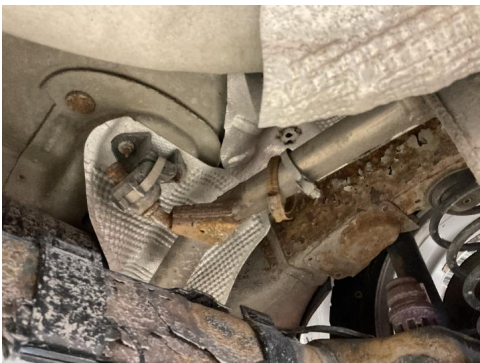
40. Eksosanlegg.

| Ref.Id | Repareres | Resultat | Beskrivelse |
|---|---|---|---|
| 81.3 | Eksosanlegg. | Mangelfullt oppheng: | Midtre eksosrør |

R

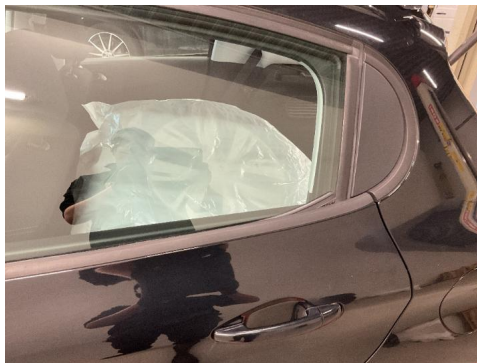
41. Elektrisk vindusheis.

R

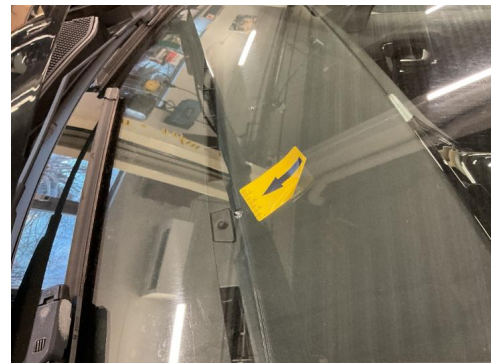
42. Glassruter.

| Ref.Id | Repareres | Resultat | Beskrivelse |
|---|---|---|---|
| 14.1 | Glassruter. | Steinsprut med sprekk eller rosett | Frontrute |
| 14.5 | | Skadet gum mipakning | Venstre bakhjør |

R

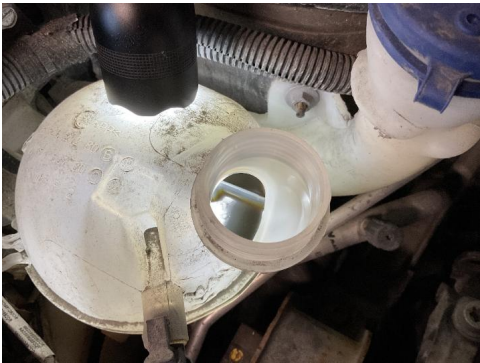
43. Kjølesystem.

| Ref.Id | Opplysning | Resultat | Beskrivelse |
|---|---|---|---|
| 41.11 | Kjølesystem. | * Ser ut som kjølevæsken er forurenset | |

O

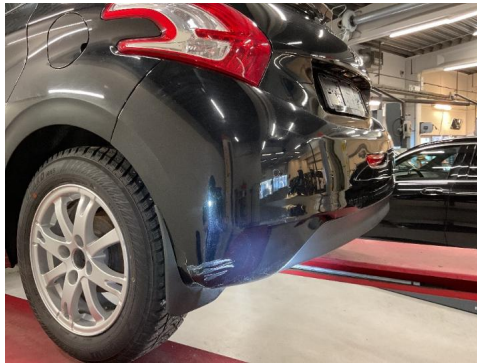
44. Lakk / karosseri utvendig.

| Ref.Id | Repareres | Resultat | Beskrivelse |
|---|---|---|---|
| 64.2 | Lakk / karosseri utvendig. | Lakkriper: | Støtfanger foran, Høyre bakhjør, Støtfanger bak |
| 64.6 | | Lakkblærer | Bakluke |
| 64.9 | | Rust / korrosjon i innvendig kant: | Bakluke |
| 64.13 | | Karosseriskade | Bakluke |

R

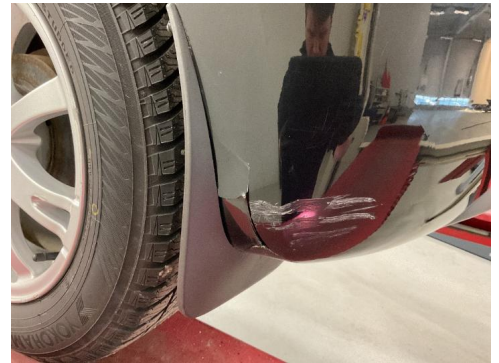
45. Lakk / karosseri utvendig.

R

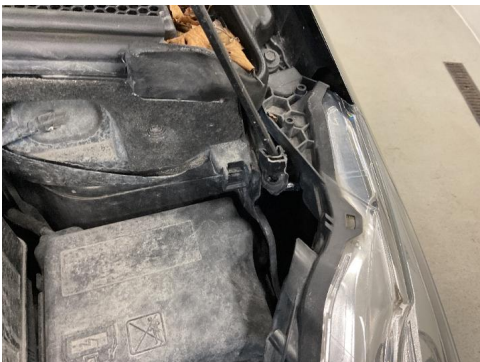
46. Panser.

| Ref.Id | Repareres | Resultat | Beskrivelse |
|---|---|---|---|
| 34.7 | Panser. | Feil ved panserstøtte. | |

R

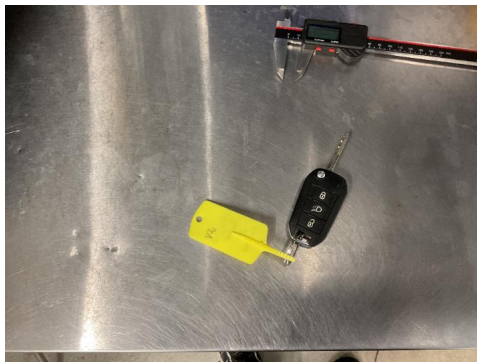
47. Sentrallås/nøkler.

| Ref.Id | Repareres | Resultat | Beskrivelse |
|---|---|---|---|
| 3.2 | Sentrallås/nøkler. | Nøkkel mangler 1 stk | |

R

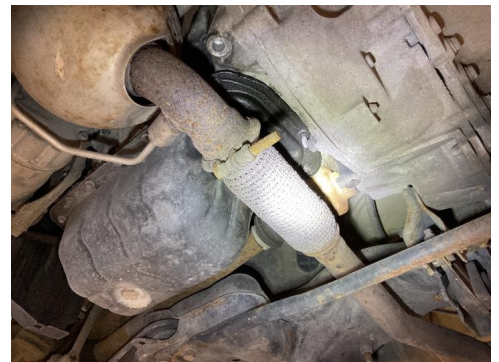
48. Utvendig tilstand motor.

| Ref.Id | Opplysning | Resultat | Beskrivelse |
|---|---|---|---|
| 44.8 | Utvendig tilstand motor. | Oljesvetting | Bunnpanne |

O
