# NAF Bruktbiltest

**Testdato**  
16.12.2025

| Bilmerke | Peugeot | Motorstørrelse | 1499 cm <sup>3</sup> |
| Modell | 2008 | Motoreffekt | 96 kW |

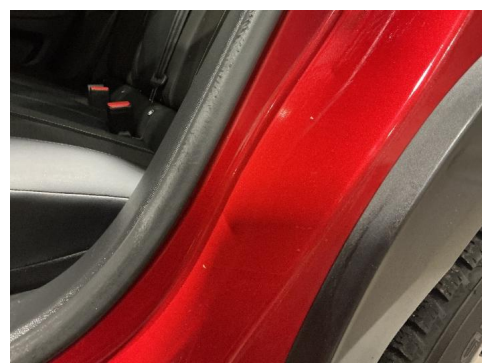
24. Døråpning

| Ref.Id | Repareres | Resultat | Beskrivelse |
|---|---|---|---|
| 97.1 | Døråpning | Sår eller skade: | Venstre bakdør |

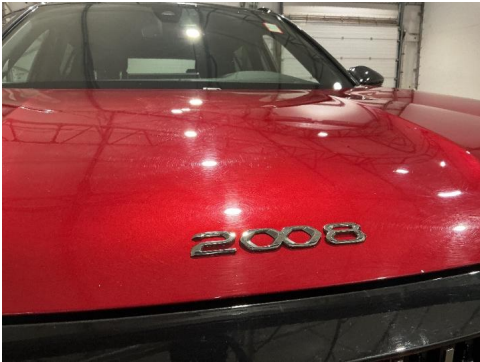
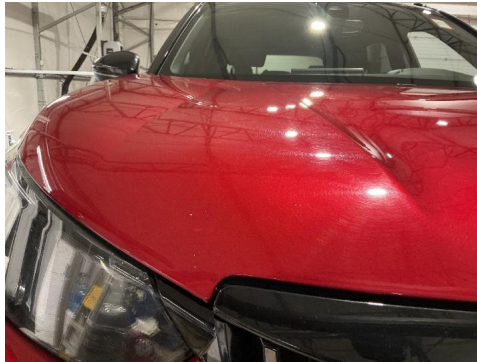
25. Panser

| Ref.Id | Repareres | Resultat | Beskrivelse |
|---|---|---|---|
| 86.12 | | Steinsprut/lakksår | Panser |

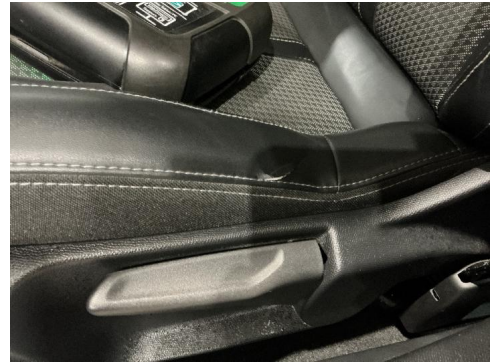
27. Seter

| Ref.Id | Repareres | Resultat | Beskrivelse |
|---|---|---|---|
| 98.3 | Seter | Hull/rift gjennom setetrekk: | Venstre foran |

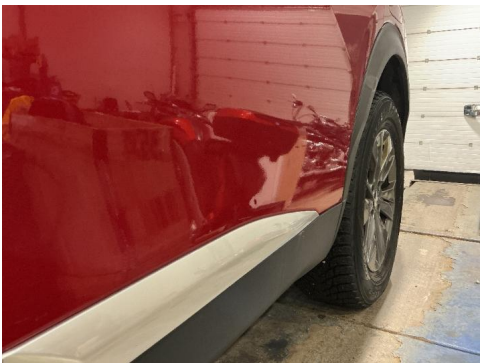
28. Venstre bakdør

| Ref.Id | Repareres | Resultat | Beskrivelse |
|---|---|---|---|
| 86.1 | Lakk / karosseri utvendig | Bulk (er): | Venstre fordør, Venstre bakdør |
