# NAF Bruktbiltest

**Testdato**  
22.12.2025

| Bilmerke | Tesla | Motorstørrelse | - cm <sup>3</sup> |
| Modell | Model Y | Motoreffekt | 158 kW |

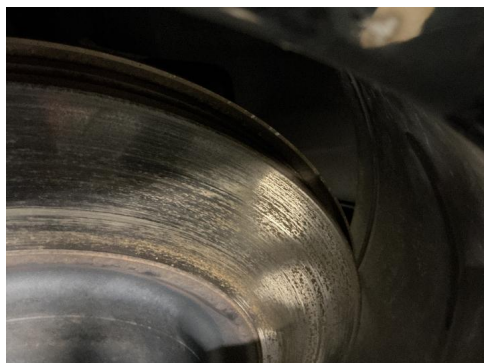
49. Bremseskiver

| Ref.Id | Opplysning | Resultat | Beskrivelse |
|---|---|---|---|
| 6.16 | Bremsekiver | Overflaterust eller mindre enn 25% av overflaten rustet | Begge sider foran |
| 6.17 | | Overflaterust eller mindre enn 50% av overflaten rustet | Begge sider bak |

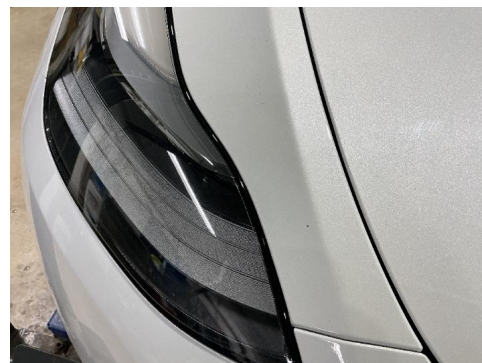
O 51. Høyre forskjerm

| Ref.Id | Repareres | Resultat | Beskrivelse |
|---|---|---|---|
| 86.12 | | Steinsprut/lakksår | Venstre forskjerm, Høyre forskjerm, Støtfanger foran, Panser |

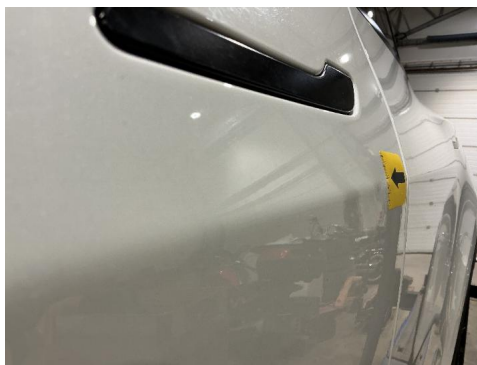
R 56. Venstre fordør

| Ref.Id | Repareres | Resultat | Beskrivelse |
|---|---|---|---|
| 86.1 | Lakk / karosseri utvendig | Bulk (er): | Venstre fordør |
