# NAF Bruktbiltest

**Testdato**  
17.10.2025

**Bilmerke** Mercedes-Benz  
**Modell** VITO  
**Type** 639/4  
**Registreringsnr.** UR96515  
**Understellsnr.** WDF44760313218342  
**Km.stand.** 176117  
**Farge** Hvit  
**Karosseritype** Integrert førerhus

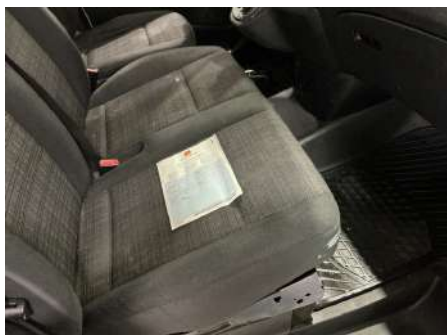
**1. Seter**

| Ref.Id | Repareres | Resultat | Beskrivelse |
|---|---|---|---|
| 98.2 | Seter | Misfarget/skittent: | Venstre foran, Midten foran, Høyre foran |
| 98.3 | | Hull/rift gjennom setetrekk: | Venstre foran |

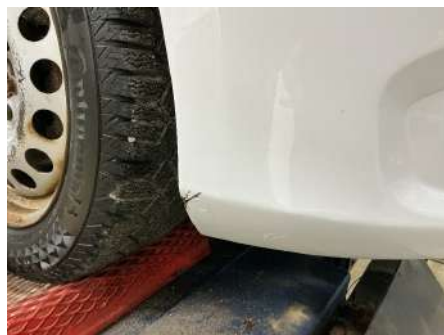
**3. Støtfanger foran**

| Ref.Id | Repareres | Resultat | Beskrivelse |
|---|---|---|---|
| 86.3 | | Lakkriper: | Venstre fordør, Støtfanger bak, Høyre A-stolpe, Støtfanger foran, Høyre fordør |

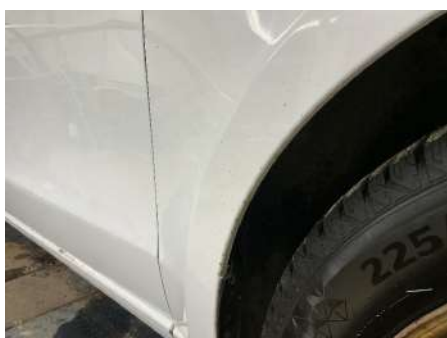
**4. Høyre forskjerm**

| Ref.Id | Repareres | Resultat | Beskrivelse |
|---|---|---|---|
| 86.12 | | Steinsprut/lakksår | Panser, Høyre fordør, Høyre bakdør, Venstre A-stolpe, Høyre forskjerm |

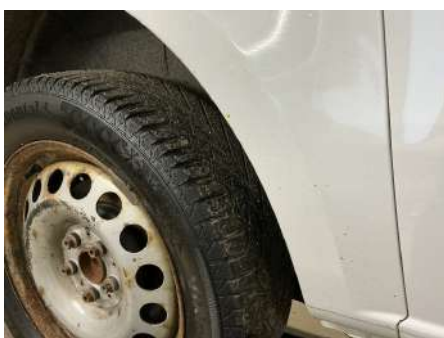
**8. Høyre bakskjerm**

| Ref.Id | Repareres | Resultat | Beskrivelse |
|---|---|---|---|
| 86.7 | | Lakkblerer | Høyre bakskjerm, Venstre bakskjerm |

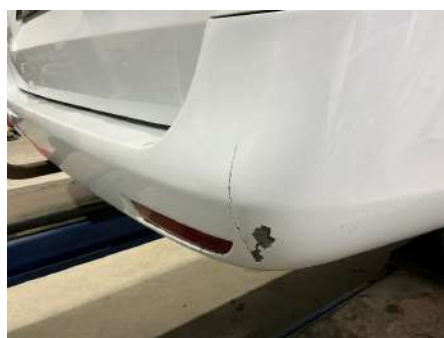
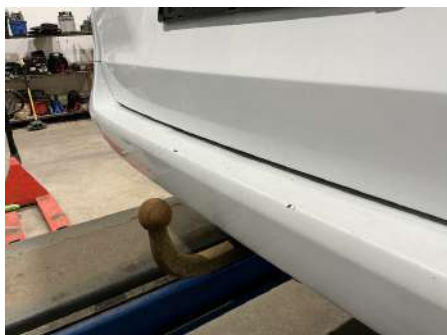
**9. Støtfanger bak**

| Ref.Id | Repareres | Resultat | Beskrivelse |
|---|---|---|---|
| 86.4 | | Skadet: | Støtfanger bak |

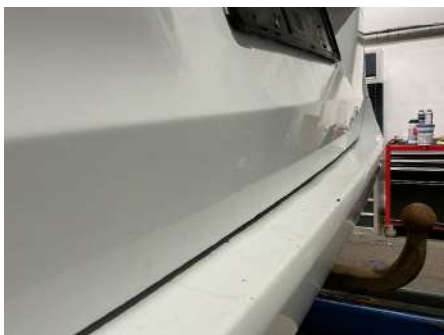
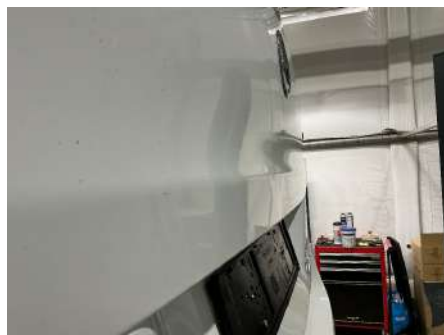
**11. Bakluke**

| Ref.Id | Repareres | Resultat | Beskrivelse |
|---|---|---|---|
| 86.1 | Lakk / karosseri utvendig | Bulk (er): | Venstre fordør, Bakluke |

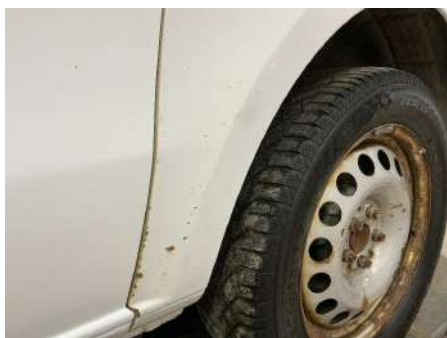
**13. Venstre bakskjerm**

| Ref.Id | Repareres | Resultat | Beskrivelse |
|---|---|---|---|
| 86.14 | | Lakkslipp/flassing | Venstre bakskjerm, Venstre sidekanal, Høyre sidekanal |

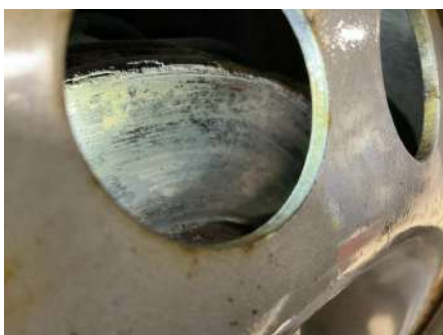
**23. Bremseskiver**

| Ref.Id | Repareres | Resultat | Beskrivelse |
|---|---|---|---|
| 6.8 | Bremseskiver | Slitt bremseskive: | Høyre foran, Venstre foran |
| 6.10 | | Rust på bremseskive: | Venstre foran, Venstre bak, Høyre bak, Høyre foran |

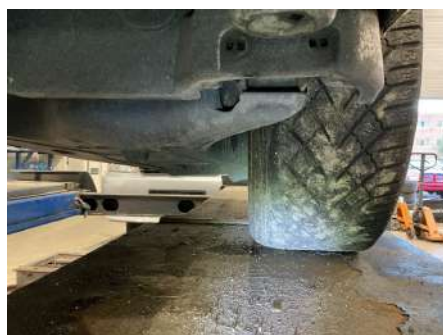
**24. Dekk**

| Ref.Id | Repareres | Resultat | Beskrivelse |
|---|---|---|---|
| 65.7 | Dekk | Dekk er skjevlitt: | Venstre bak, Høyre bak |
| 65.13 | | Corden er synlig | Høyre bak, Venstre bak |

| Ref.Id | Opplysning | Resultat | Beskrivelse |
|---|---|---|---|
| 65.21 | Dekk | Mønsterdybde - tillatt, men anbefales byttet: | Høyre bak, Venstre bak |
