# NAF Bruktbiltest

**Testdato**  
13.10.2025

**Bilmerke** Tesla  
**Modell** Model X  
**Type** 002  
**Registreringsnr.** EK25053  
**Understellsnr.** 5YJXCCE28GF020557  
**Km.stand.** 214905  
**Farge** Hvit  
**Karosseritype** Kombikupé

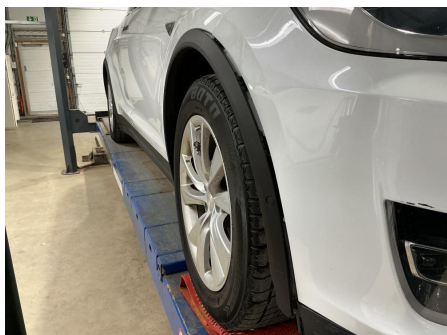
**1. Høyre forskjerm**

| Ref.Id | Repareres | Resultat | Beskrivelse |
|---|---|---|---|
| 86.6 | | Pyntelist løs, skadet eller mangler: | Venstre forsksjerm, Høyre forsksjerm |

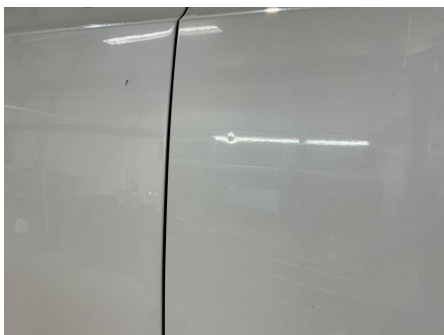
**2. Høyre fordør**

| Ref.Id | Repareres | Resultat | Beskrivelse |
|---|---|---|---|
| 86.1 | Lakk / karosseri utvendig | Bulk (er): | Høyre bakdør, Høyre baksjerm, Høyre fordør |

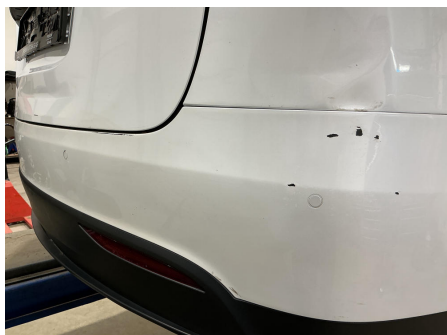
**7. Støtfanger bak**

| Ref.Id | Repareres | Resultat | Beskrivelse |
|---|---|---|---|
| 86.3 | | Lakkriper: | Støtfanger bak, Støtfanger foran |

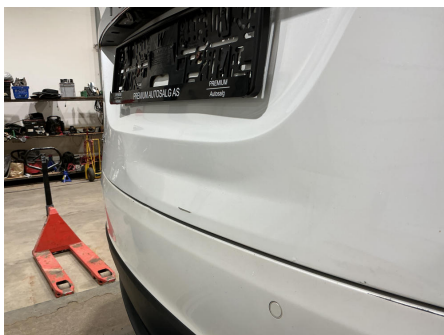
**8. Bakluke**

| Ref.Id | Repareres | Resultat | Beskrivelse |
|---|---|---|---|
| 86.4 | | Skadet: | Støtfanger foran, Panser, Bakluke |
| 86.9 | | Rustangrep: | Bakluke |

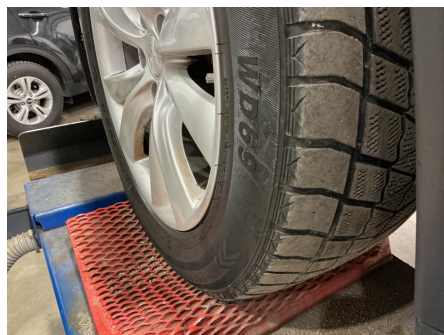
**12. Dekk**

| Ref.Id | Repareres | Resultat | Beskrivelse |
|---|---|---|---|
| 65.7 | Dekk | Dekk er skjevt slitt: | Venstre foran, Venstre bak, Høyre bak, Høyre foran |

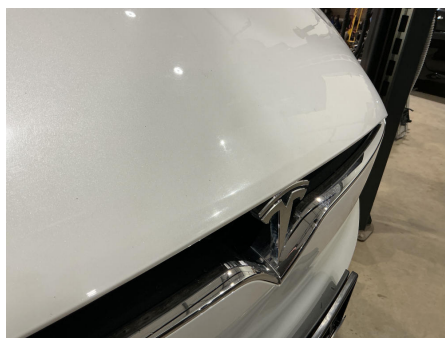
**14. Panser**

| Ref.Id | Repareres | Resultat | Beskrivelse |
|---|---|---|---|
| 86.8 | | Rust / korrosjon i innvendig kant: | Panser |
| 86.12 | | Steinsprut/lakksår | Støtfanger foran, Panser |

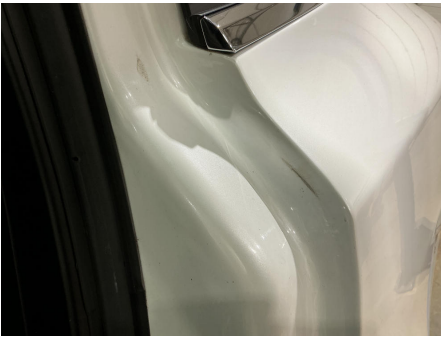
25. Døråpning

| Ref.Id | Repareres | Resultat | Beskrivelse |
|---|---|---|---|
| 97.1 | Døråpning | Sår eller skade: | Venstre bakdør |
