# NAF Bruktbiltest

**Testdato**  
08.01.2026

| Modell | V90 T8 Twin Engine | Motoreffekt | 223 kW |
| Registreringsnr. | NF89985 | Drivstofftype | Bensin |

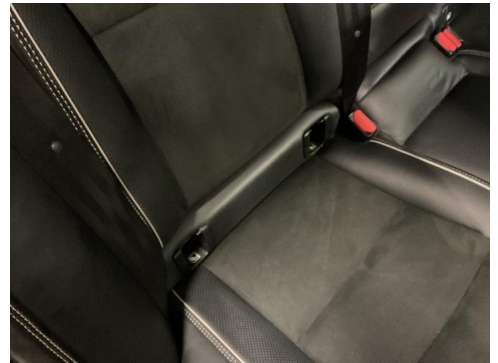
33. Bakseter.

| Ref.Id | Opplysning | Resultat | Beskrivelse |
|---|---|---|---|
| 55.10 | Bakseter. | * Mangler dekseler | |

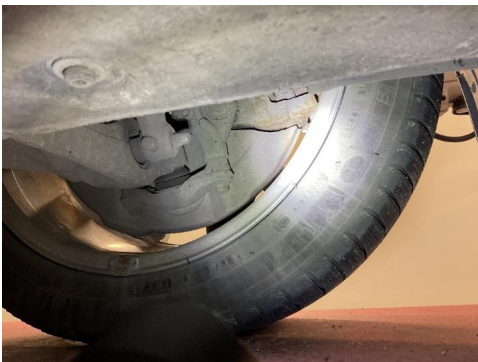
34. Bremseskiver innvendig.

| Ref.Id | Repareres | Resultat | Beskrivelse |
|---|---|---|---|
| 74.1 | Bremsekiver innvendig. | Rust på bremsekive: | Høyre foran, Venstre foran |

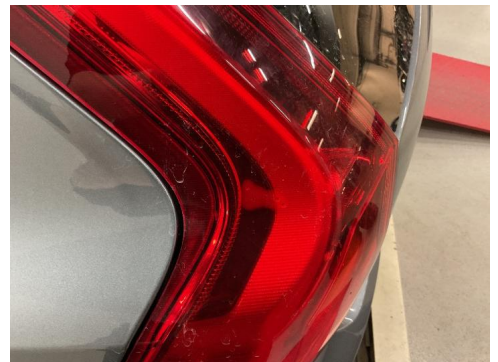
R 36. Lykter/lys - tilstand.

| Ref.Id | Opplysning | Resultat | Beskrivelse |
|---|---|---|---|
| 38.11 | Lykter/lys - tilstand. | Dugg i lykt: | Venstre baklys, Høyre bremselys |
| 38.14 | | * Noe vann dråper i venstre baklykt | |

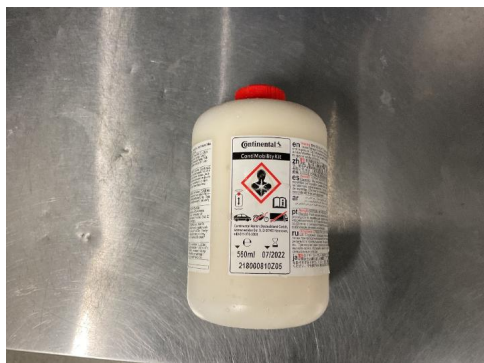
37. Reserverhjul / dekkreparasjonssett.

| Ref.Id | Repareres | Resultat | Beskrivelse |
|---|---|---|---|
| 63.2 | Reservehjul / dekkreparasjonssett. | Dekkreparasjonssett, holdbarhetsdato har utløpt | |

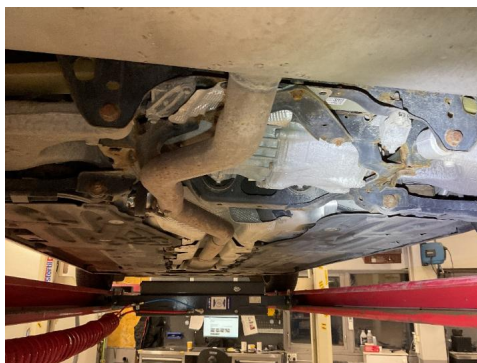
**R** 38. Vognbunn/understell.

| Ref.Id | Opplysning | Resultat | Beskrivelse |
|---|---|---|---|
| 65.12 | Vognbunn/understell. | Stedvis rustdannelser i vognbunn/understell | Bak |
