# NAF Bruktbiltest

**Testdato**  
09.01.2026

| Modell | Model X | Motoreffekt | 193 kW |
| Registreringsnr. | EV67357 | Drivstofftype | Elektrisk |

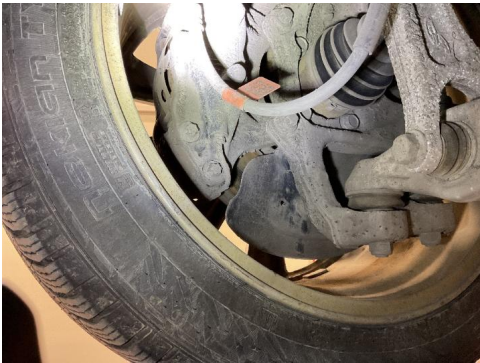
31. Bremseskiver innvendig.

| Ref.Id | Repareres | Resultat | Beskrivelse |
|---|---|---|---|
| 74.1 | Bremsekiver innvendig. | Rust på bremsekive: | Venstre foran, Høyre bak, Høyre foran |

| Ref.Id | Opplysning | Resultat | Beskrivelse |
|---|---|---|---|
| 74.9 | Bremsekiver innvendig. | Overflaterust eller mindre enn 50% av overflaten rustet | Høyre bak |

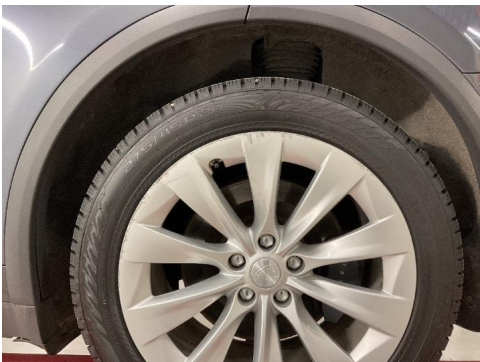
34. Felg.

| Ref.Id | Repareres | Resultat | Beskrivelse |
|---|---|---|---|
| 90.3 | Felg. | Vesentlig riper / hakk: | Venstre bak, Høyre foran |

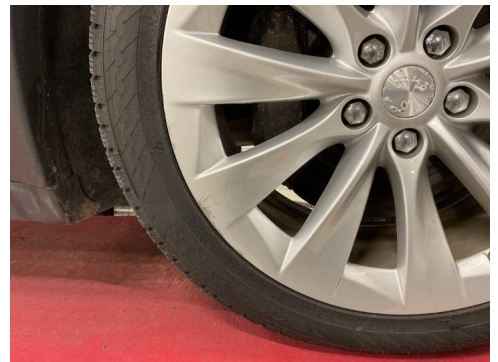
**O** 36. Felg.

| Ref.Id | Opplysning | Resultat | Beskrivelse |
|---|---|---|---|
| 90.11 | Felg. | Riper/slitasje på felg | Høyre bak |

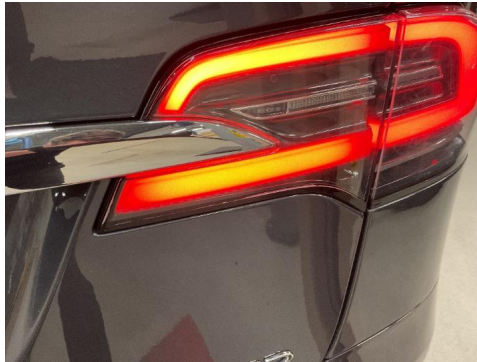
**R** 38. Lykter/lys - tilstand.

| Ref.Id | Repareres | Resultat | Beskrivelse |
|---|---|---|---|
| 38.3 | Lykter/lys - tilstand. | Kraketert lykteglass | Høyre bremselys |
