# NAF Verdivurdering

**Testdato**  
08.01.2026

| Modell | 420d | Motoreffekt | 120 kW |
| Registreringsnr. | BS82367 | Drivstofftype | Diesel |

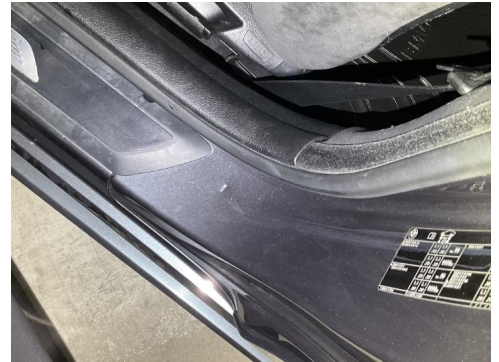
27. Døråpning

| Ref.Id | Repareres | Resultat | Beskrivelse |
|---|---|---|---|
| 104.1 | Døråpning | Bulk(er) med lakkskade, VF | Rette og lakkere |

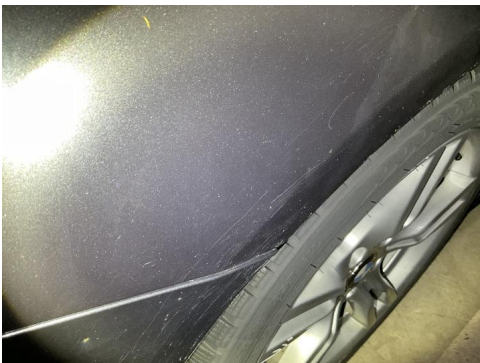
28. Høyre baksjerm

| Ref.Id | Opplysning | Resultat | Beskrivelse |
|---|---|---|---|
| 94.17 | Høyre bakskjerm | Bulk(er) opp til 25mm personbil / 35mm varebil uten lakkskade inn til grunnmateriale | |

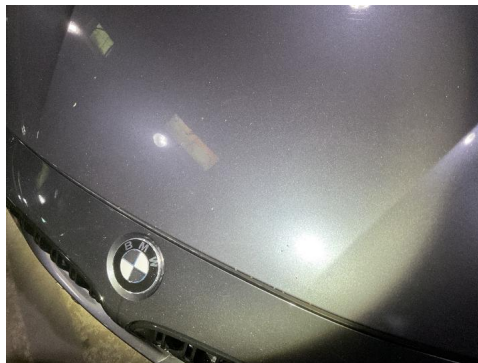
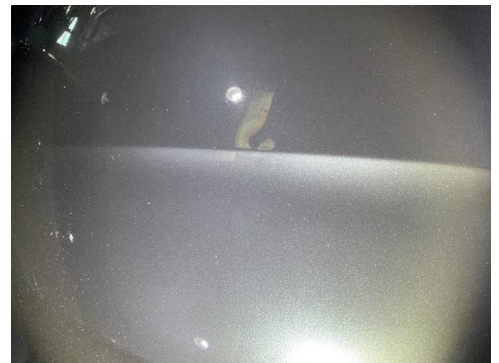
29. Panser

| Ref.Id | Repareres | Resultat | Beskrivelse |
|---|---|---|---|
| 100.1 | Panser | Bulk(er) med lakkskade | Rette og flekklakkere |

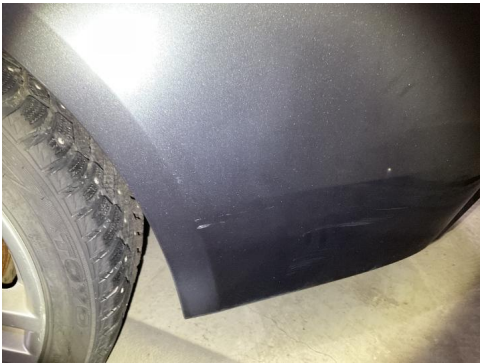
31. Støtfanger bak

| Ref.Id | Opplysning | Resultat | Beskrivelse |
|---|---|---|---|
| 80.19 | Støtfanger bak | Ripe(r) opp til 100 mm kun gjennom klarlakk | |

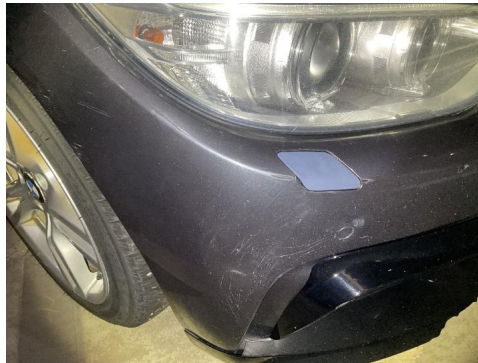
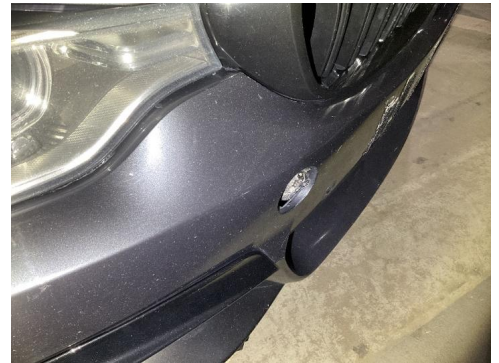
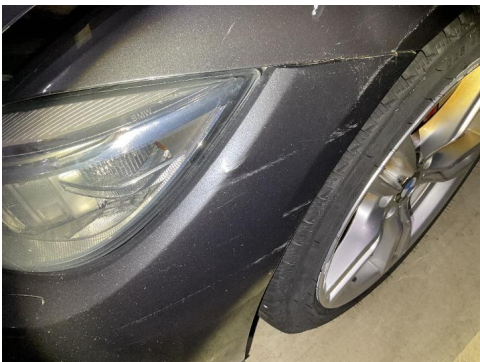
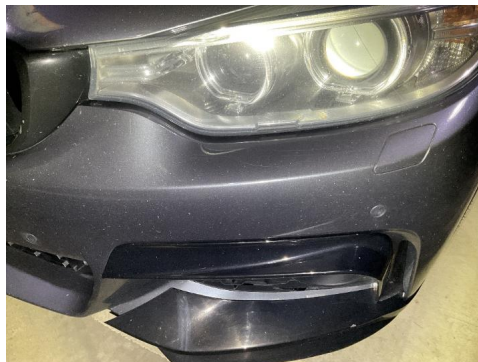
32. Støtfanger foran

| Ref.Id | Repareres | Resultat | Beskrivelse |
|---|---|---|---|
| 79.8 | Støtfanger foran | Lakkskade | Lakkere |
| 79.13 | | * Mangler deksel til taukrok | |

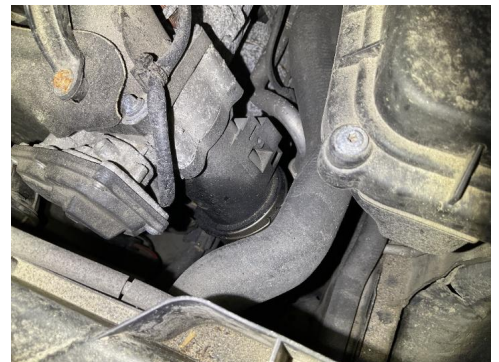
36. Utvendig tilstand motor

| Ref.Id | Opplysning | Resultat | Beskrivelse |
|---|---|---|---|
| 23.7 | Utvendig tilstand motor | Oljesvetting | |

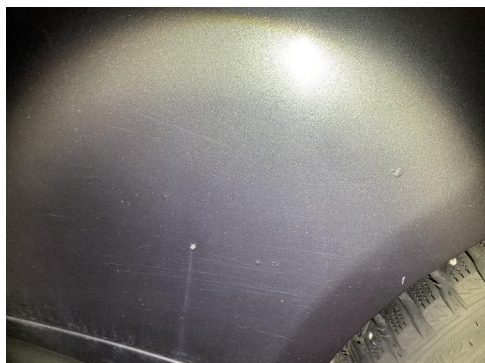
37. Venstre bakskjerm

| Ref.Id | Repareres | Resultat | Beskrivelse |
|---|---|---|---|
| 85.7 | Venstre bakskjerm | Lakkskade | Flekklakkere |

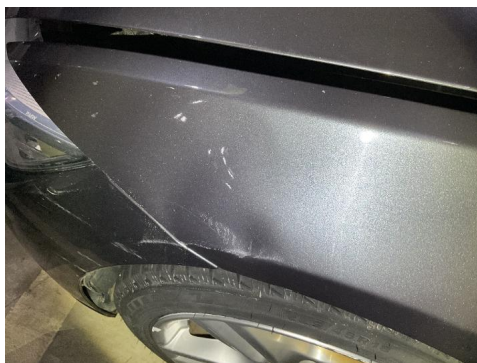
38. Venstre forskjerm

| Ref.Id | Repareres | Resultat | Beskrivelse |
|---|---|---|---|
| 81.1 | Venstre forskjerm | Bulk(er) med lakkskade | Rette og flekklakkere |
