# NAF Bruktbiltest

**Testdato**  
09.01.2026

| Bilmerke | Mitsubishi | Motorstørrelse | 1998 cm <sup>3</sup> |
| Modell | Outlander | Motoreffekt | 89 kW |

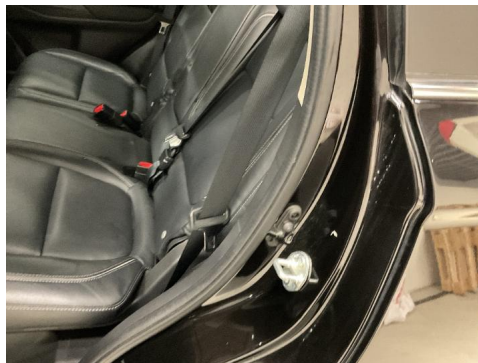
29. Bilbelte.

| Ref.Id | Opplysning | Resultat | Beskrivelse |
|---|---|---|---|
| 52.9 | Bilbelte. | Vridd belte | Venstre bak |

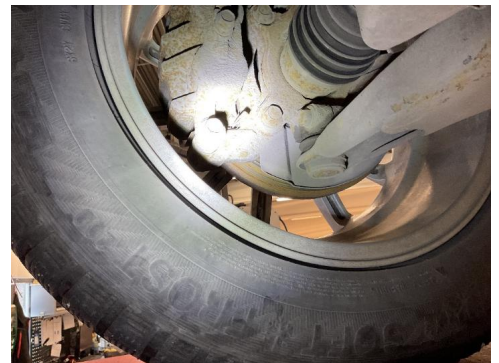
☐ 30. Bremseskiver innvendig.

| Ref.Id | Opplysning | Resultat | Beskrivelse |
|---|---|---|---|
| 74.10 | Bremsekiver innvendig. | Overflaterust eller mindre enn 25% av overflaten rustet | Høyre foran |

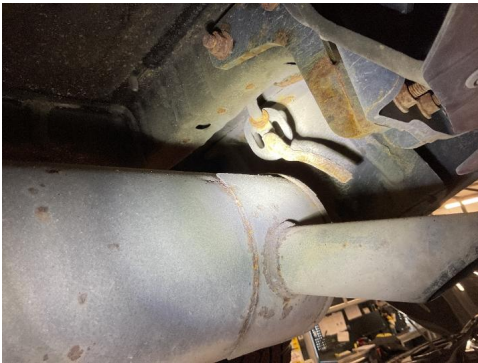
31. Eksosanlegg.

| Ref.Id | Repareres | Resultat | Beskrivelse |
|---|---|---|---|
| 81.3 | Eksosanlegg. | Mangelfullt oppheng: | Bakre eksospotte |

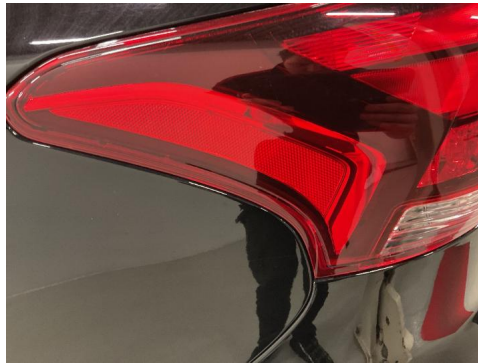
☒ 32. Lykter/lys - tilstand.

| Ref.Id | Opplysning | Resultat | Beskrivelse |
|---|---|---|---|
| 38.10 | Lykter/lys - tilstand. | Kraketert lykteglass | Venstre baklys |
| 38.11 | | Dugg i lykt: | Midtre bremselys |

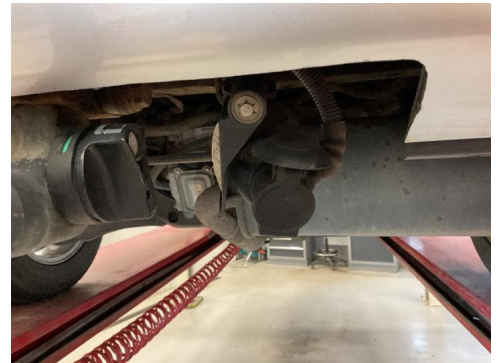
☐ 33. Tilhengerfeste.

| Ref.Id | Repareres | Resultat | Beskrivelse |
|---|---|---|---|
| 59.5 | Tilhengerfeste. | Skadet / deformert feste | |

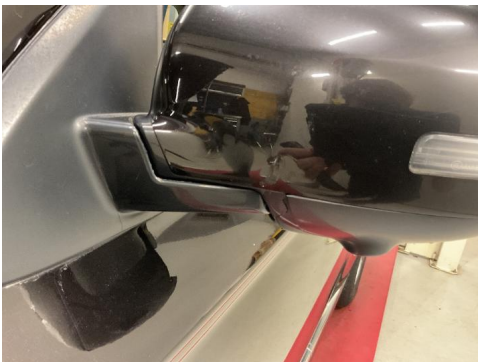
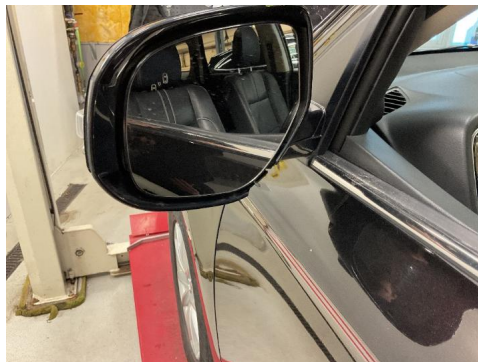
34. Utvendig speil.

| Ref.Id | Repareres | Resultat | Beskrivelse |
|---|---|---|---|
| 17.1 | Utvendig speil. | Skade på speilramme / -hus | Venstre side |
