# NAF Bruktbiltest

**Testdato**  
09.01.2026

| Bilmerke | Honda | Motorstørrelse | 1597 cm <sup>3</sup> |
| Modell | CIVIC TOURER | Motoreffekt | 88 kW |

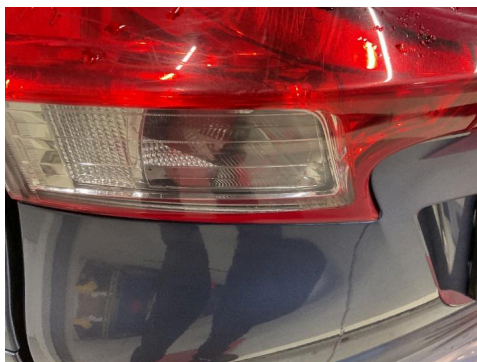
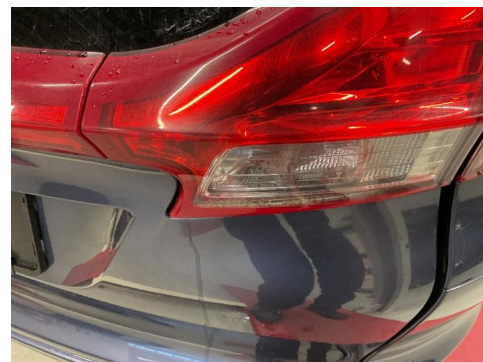
35. Lykter/lys - tilstand.

| Ref.Id | Opplysning | Resultat | Beskrivelse |
|---|---|---|---|
| 38.14 | Lykter/lys - tilstand. | * Noe skitt i lyktene | |

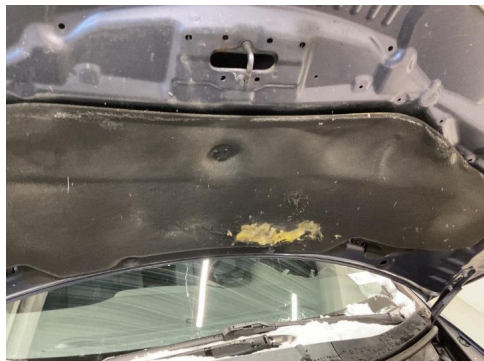
37. Panser.

| Ref.Id | Repareres | Resultat | Beskrivelse |
|---|---|---|---|
| 34.9 | Panser. | Støydempingsmatte er skadet eller løs | |

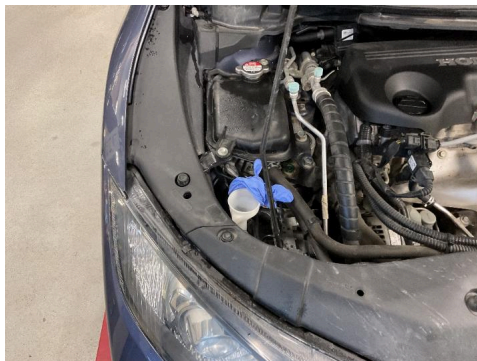
**R** 38. Vindusvisker, spyler.

| Ref.Id | Repareres | Resultat | Beskrivelse |
|---|---|---|---|
| 11.9 | Vindusvisker, spyler. | * Løkk mangler til spylevæske tanken | |
