# NAF Bruktbiltest

**Testdato**  
09.01.2026

| Bilmerke | Subaru | Motorstørrelse | 1600 cm <sup>3</sup> |
| Modell | XV | Motoreffekt | 84 kW |

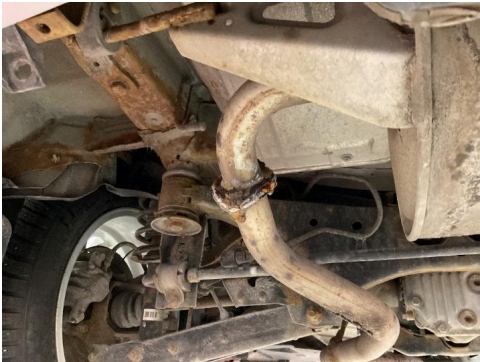
25. Eksosanlegg.

| Ref.Id | Opplysning | Resultat | Beskrivelse |
|---|---|---|---|
| 81.10 | Eksosanlegg. | Betydelig rust i eksosanlegg | Midtre eksosrør |

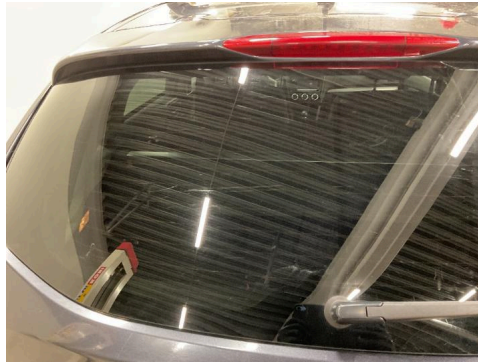
○ 26. Glassruter.

| Ref.Id | Opplysning | Resultat | Beskrivelse |
|---|---|---|---|
| 14.8 | Glassruter. | Slitt rute | Bakrute |

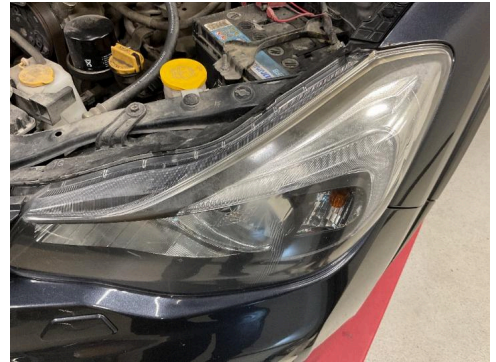
○ 27. Lykter/lys - tilstand.

| Ref.Id | Opplysning | Resultat | Beskrivelse |
|---|---|---|---|
| 38.11 | Lykter/lys - tilstand. | Dugg i lykt: | Venstre kjørellys |

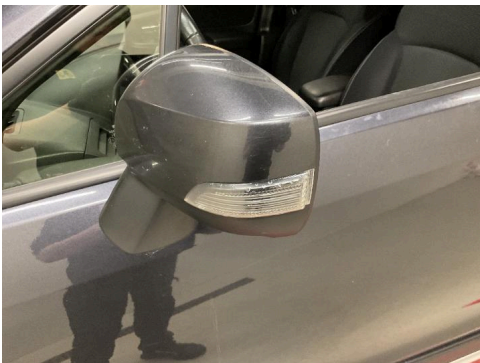
28. Lykter/lys - tilstand.

| Ref.Id | Repareres | Resultat | Beskrivelse |
|---|---|---|---|
| 38.2 | Lykter/lys - tilstand. | Vann/kondens i lykt/lampe: | Venstre sideblink |

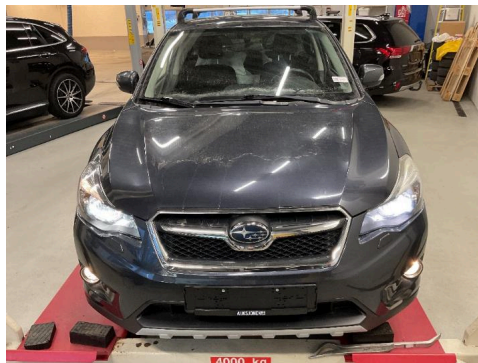
**R** 29. Lykter/lys - virkemåte.

| Ref.Id | Repareres | Resultat | Beskrivelse |
|---|---|---|---|
| 37.2 | Lykter/lys - virkemåte. | Lys virker ikke | Venstre parklys |

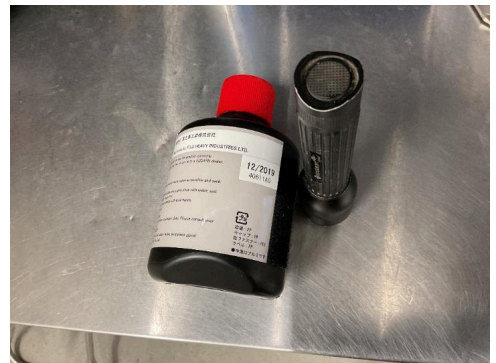
**R** 30. Reservehjul / dekkreparasjonssett.

| Ref.Id | Repareres | Resultat | Beskrivelse |
|---|---|---|---|
| 63.2 | Reservehjul / dekkreparasjonssett. | Dekkreparasjonssett, holdbarhetsdato har utløpt | |
