NAF Bruktbiltest

Testdato
09.01.2026

Bilmerke	BMW	Motorstørrelse	1499 cm ³
Modell	X1 xDrive30e	Motoreffekt	110 kW
Type	U1X	Aksler i drift	2
Registreringsnr.	SE12915	Drivstofftype	Bensin
Understellsnr.	WBA31EF06R5X93140	Kjøretøygruppe	101
Km.stand.	11121	Bruktimportert	Nei
Farge	Svart	Registreringsår	2023
Karosseritype	Stasjonsvogn	Registrert første gang	05.12.2023
		Frist for neste EU kontroll	04.12.2027

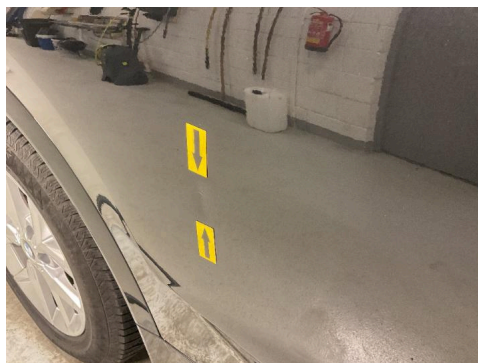
29. Lakk / karosseri utvendig.

Ref.Id	Repareres	Resultat	Beskrivelse
36.1	Feilkodeutlesing.	Det finnes feilkoder, se rapport	
64.8	Lakk / karosseri utvendig.	Bulk (er):	Høyre bakhjør
