VOLKSWAGEN ID.4 GTX 4X4

CHASSISNR: WVGZZZE2ZPP004088

NBF Tilstandsrapport er utarbeidet av Norges Bilbransjeforbund og Forbrukerrådet.

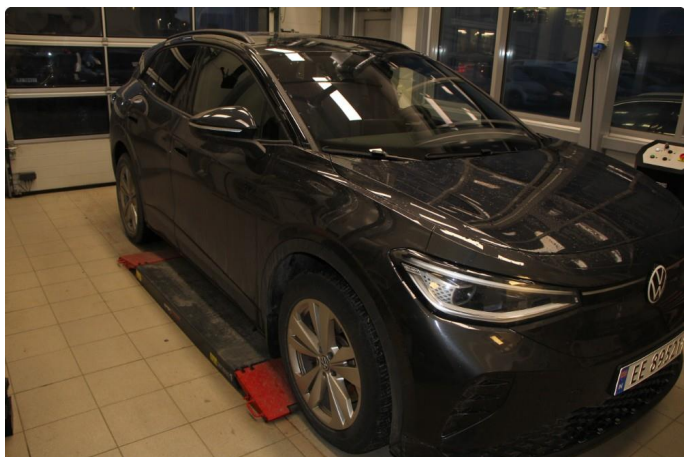
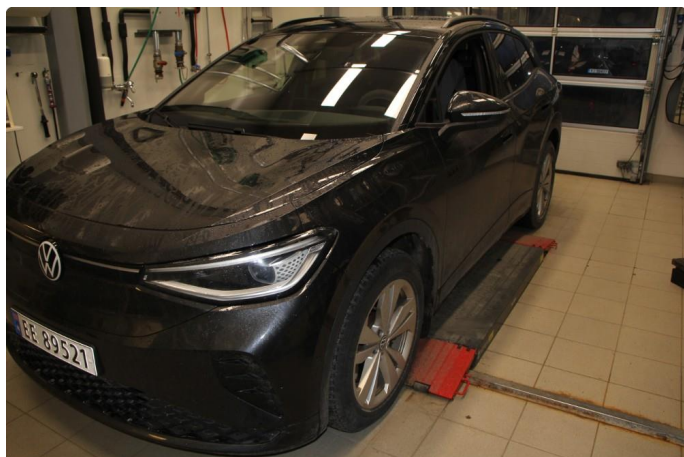
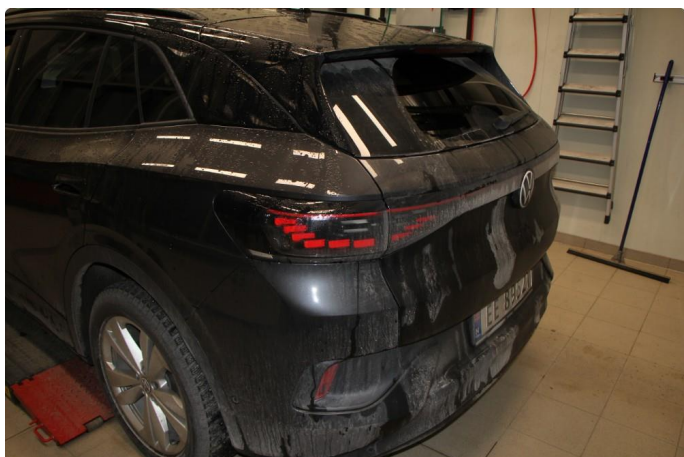
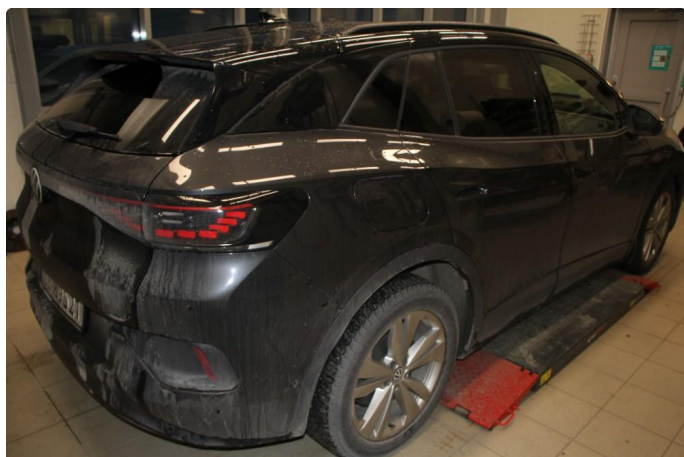
| Punkt | Beskrivelse | Plassering |
|---|---|---|
| 1.1 Lakk | noen små sår/riper rundt om på bil. Normalt for km/år. | |
