# NAF Bruktbiltest

**Testdato**  
12.01.2026

| Modell | GOLF | Motoreffekt | 55 kW |
| Registreringsnr. | UF22916 | Drivstofftype | Bensin |

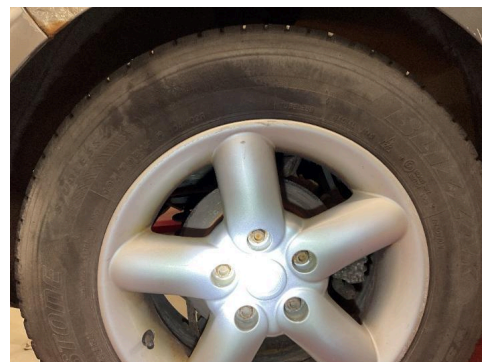
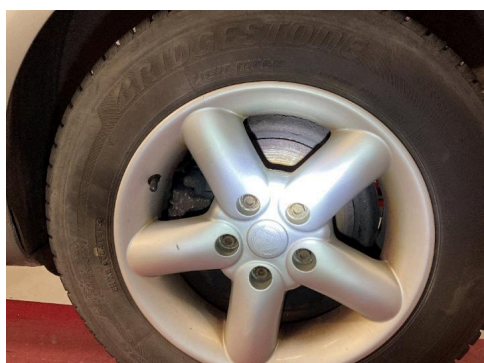
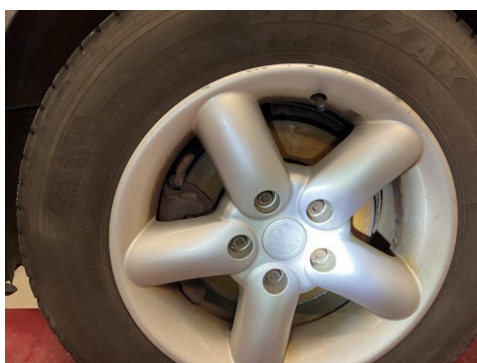
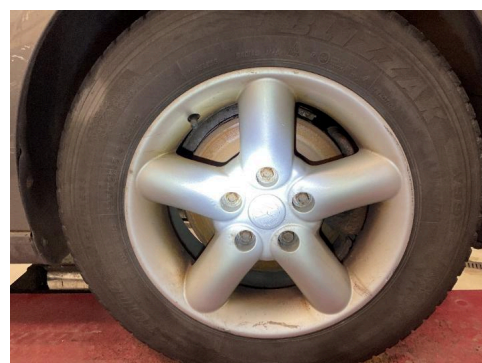
| Ref.Id | Repareres | Resultat | Beskrivelse |
|---|---|---|---|
| 87.12 | Bremsekive/klosser utvendig | Rust på bremsekive: | Venstre bak, Venstre foran, Høyre bak, Høyre foran |

33. Bremseskive/klosser utvendig

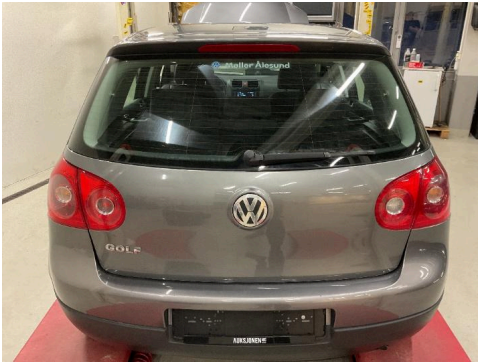
| Ref.Id | Repareres | Resultat | Beskrivelse |
|---|---|---|---|
| 48.10 | Dører. | * Får ikke åpnet bakluken | |

37. Dører.

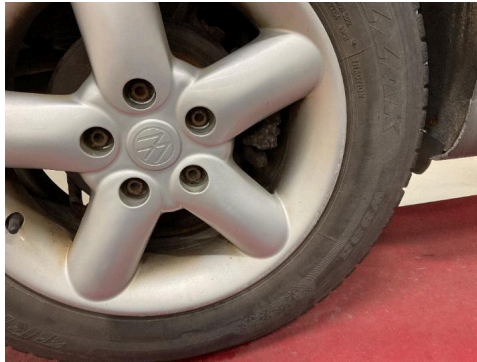
| Ref.Id | Opplysning | Resultat | Beskrivelse |
|---|---|---|---|
| 90.11 | Felg. | Riper/slitasje på felg | Høyre bak |

**R** 38. Felg.

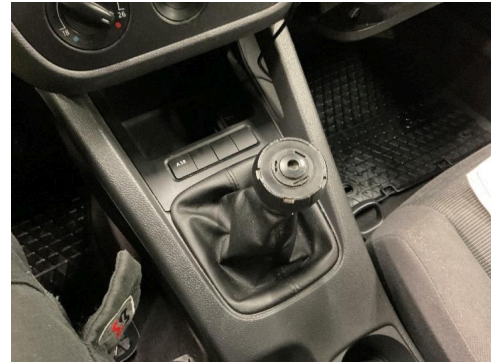
| Ref.Id | Repareres | Resultat | Beskrivelse |
|---|---|---|---|
| 28.11 | Girkasse. (manuell) | * Mangler deksel til girspaken | |

**O** 39. Girkasse. (manuell)

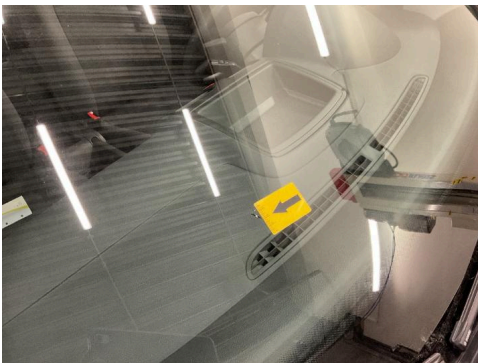
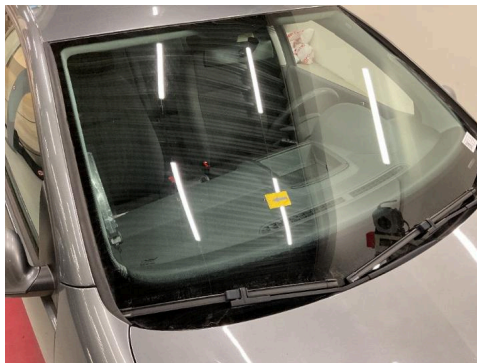
| Ref.Id | Repareres | Resultat | Beskrivelse |
|---|---|---|---|
| 14.1 | Glassruter. | Steinsprut med sprekk eller rosett | Frontrute |

40. Glassruter.

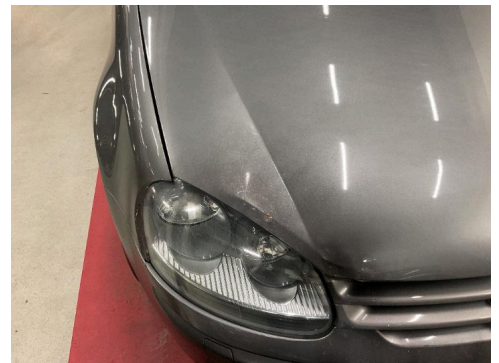
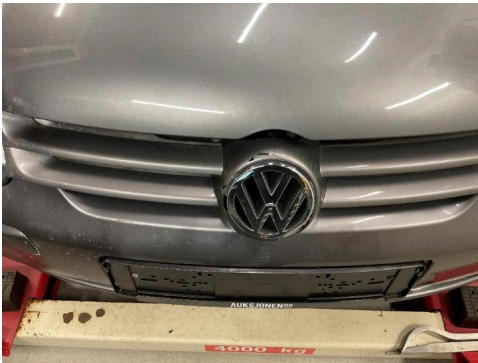
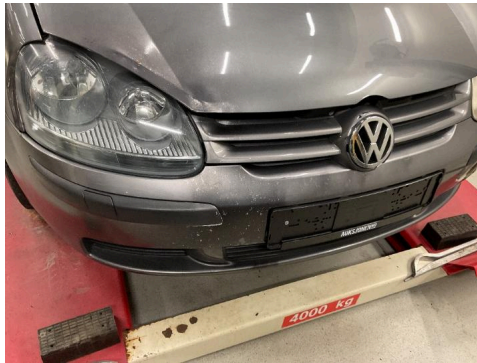
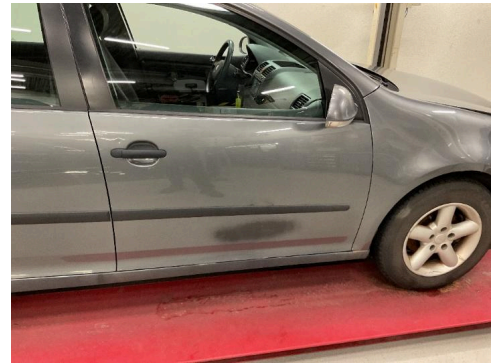
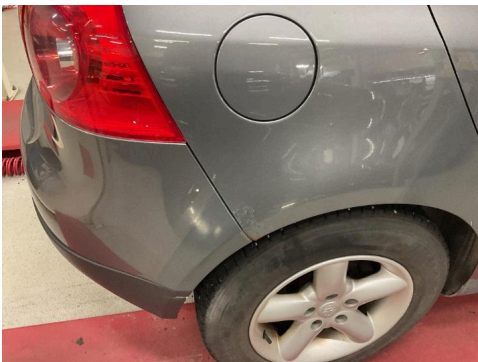
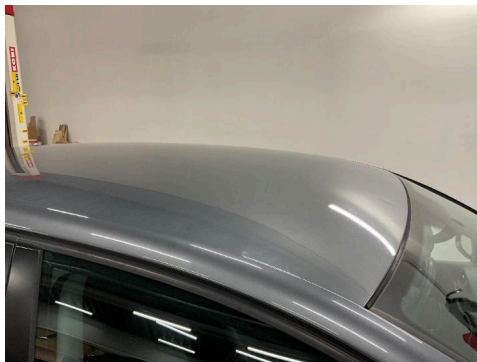
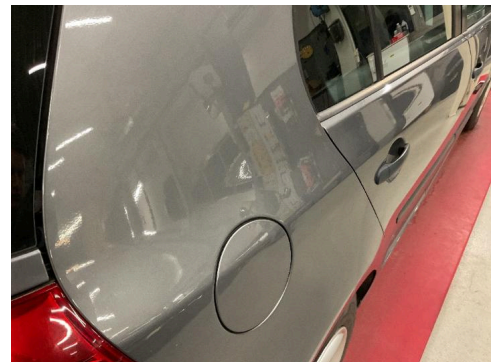
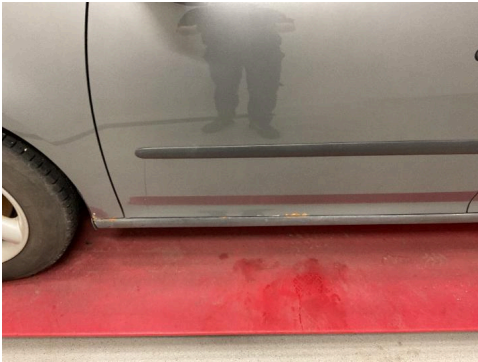
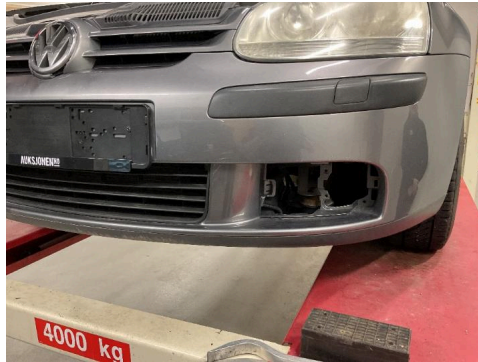
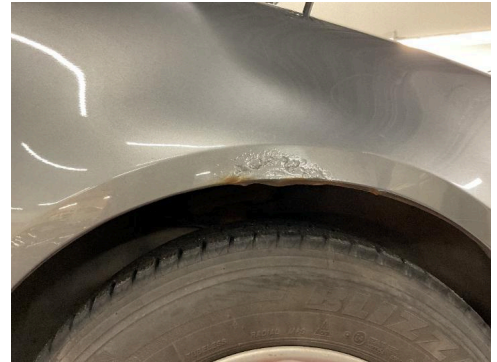
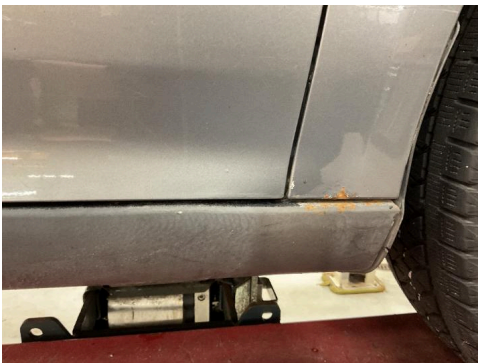
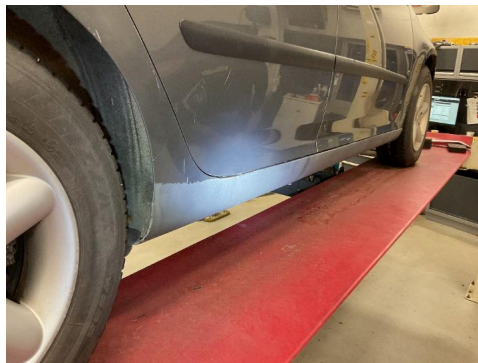
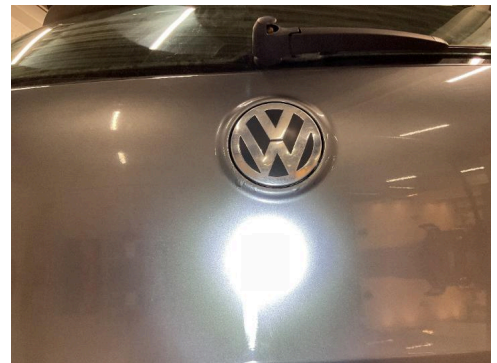
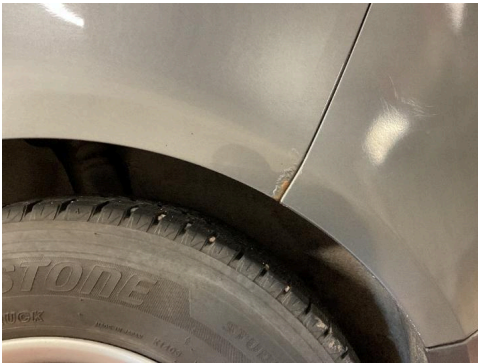
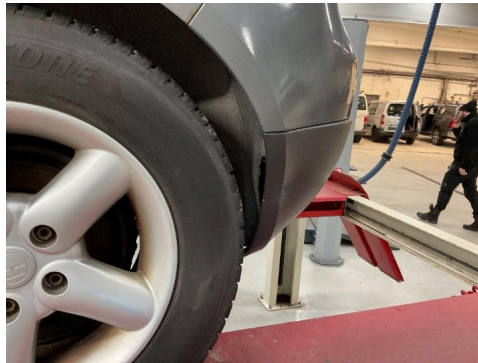
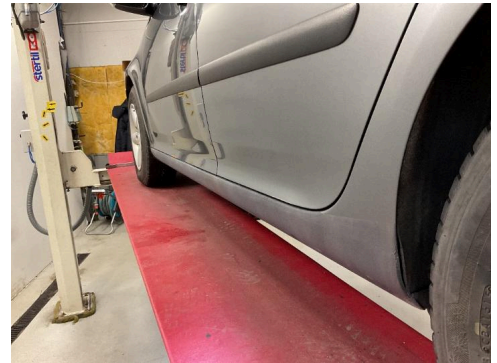
| Ref.Id | Repareres | Resultat | Beskrivelse |
|---|---|---|---|
| 64.6 | Lakk / karosseri utvendig. | Lakkblærer | Høyre forskjerm, Bakluke, Venstre baks skjerm, Høyre baks skjerm |
| 64.7 | | Pyntelist løs, skadet eller mangler: | Støtfanger foran |
| 64.9 | | Rust / korrosjon i innvendig kant: | Venstre sidekanal, Høyre sidekanal |
| 64.10 | | Manglende kvalitet på reparasjonslakkering | Panser, Høyre fordør, Støtfanger foran, Venstre sidekanal, Høyre sidekanal |
| 64.13 | | Karosseriskade | Støtfanger foran, Panser |

| Ref.Id | Opplysning | Resultat | Beskrivelse |
|---|---|---|---|
| 64.17 | Lakk / karosseri utvendig. | Diverse småbulker/lakkriper | Se bilde |

**R** 42. Lakk / karosseri utvendig.

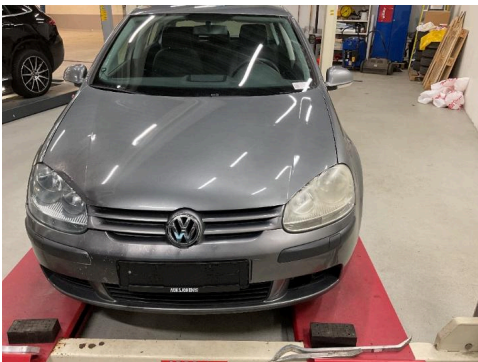
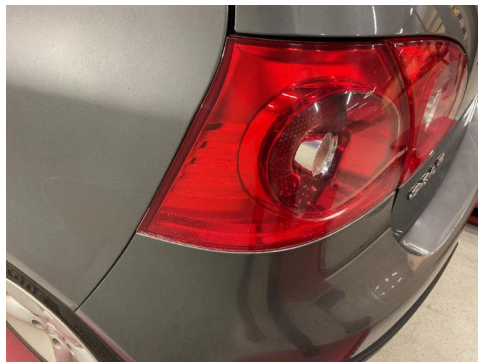
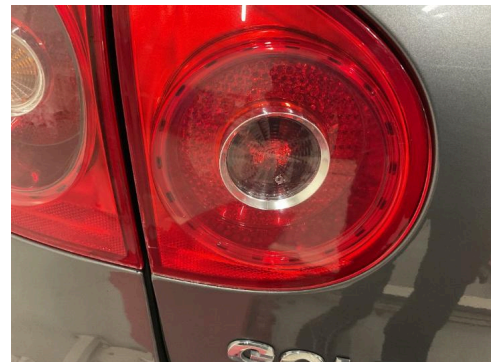
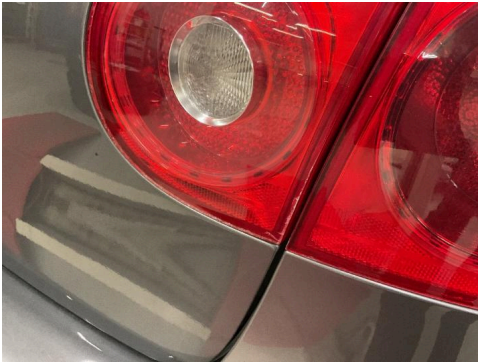
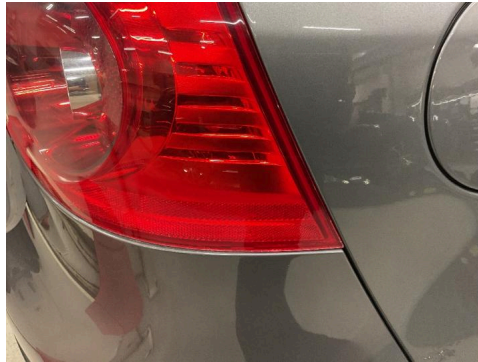
| Ref.Id | Repareres | Resultat | Beskrivelse |
|---|---|---|---|
| 38.3 | Lykter/lys - tilstand. | Krakelert lykteglass | Venstre baklys, Høyre baklys, Venstre bremselys, Høyre bremselys |
| 38.4 | | Matte/slitte glass: | Venstre kjørellys |

58. Lykter/lys - tilstand.

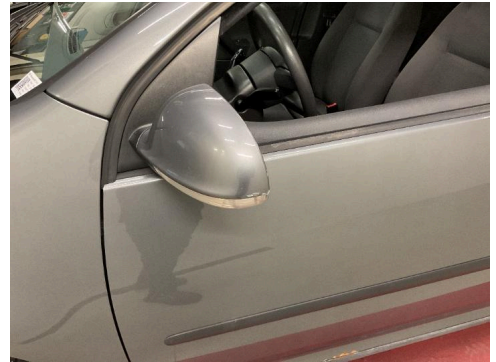
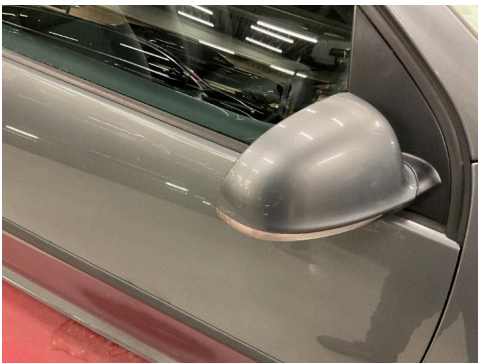
| Ref.Id | Opplysning | Resultat | Beskrivelse |
|---|---|---|---|
| 17.8 | Utvendig speil. | Ripe i speilhus: | Venstre, Høyre |

**R** 63. Utvendig speil.

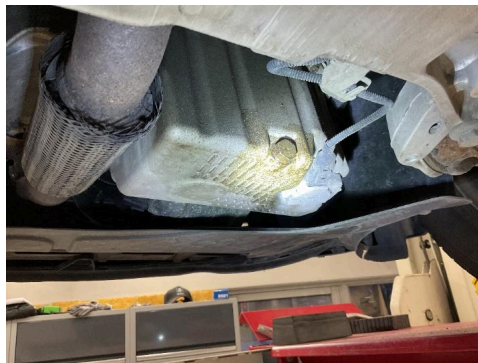
| Ref.Id | Opplysning | Resultat | Beskrivelse |
|---|---|---|---|
| 44.8 | Utvendig tilstand motor. | Oljesvetting | Tappeplugg |

**O** 65. Utvendig tilstand motor.

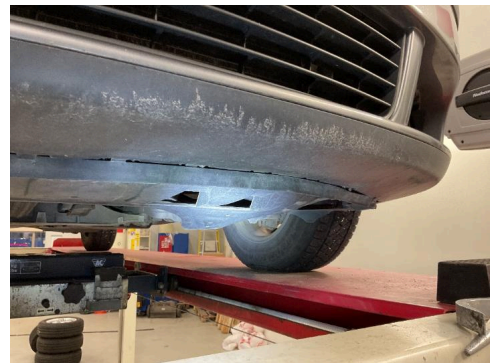
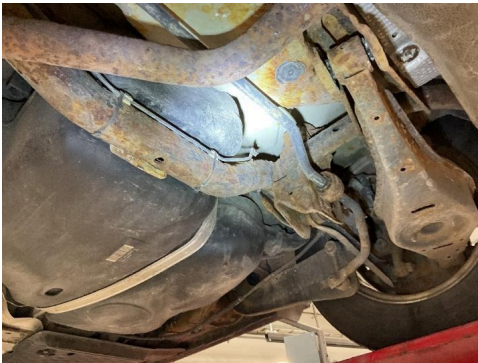
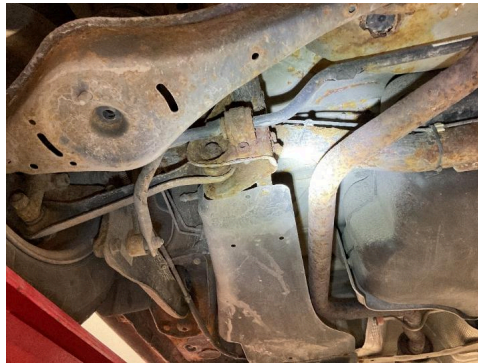
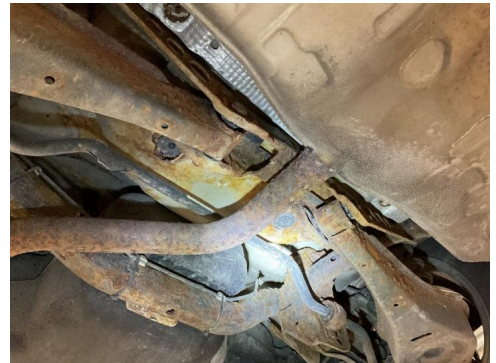
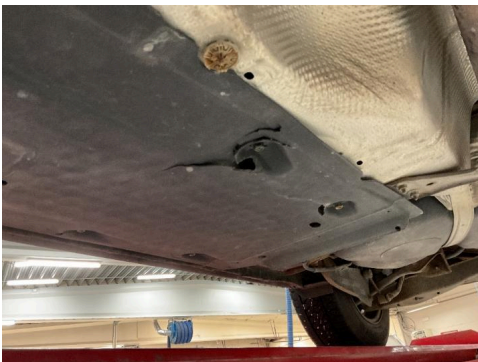
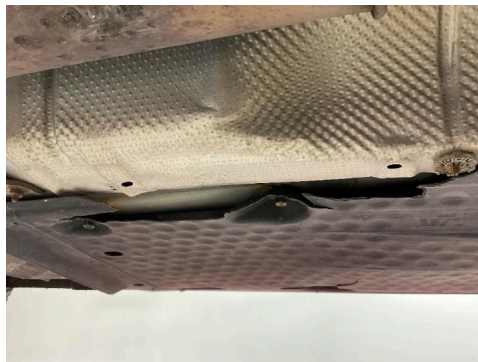
| Ref.Id | Repareres | Resultat | Beskrivelse |
|---|---|---|---|
| 65.1 | Vognbunn/understell. | Skadet/løst plastdeksel: | Høyre, Venstre, Foran |

| Ref.Id | Opplysning | Resultat | Beskrivelse |
|---|---|---|---|
| 65.12 | Vognbunn/understell. | Stedvis rustdannelser i vognbunn/understell | Bak |

**O** 66. Vognbunn/understell.
